Adresse Rue Saint-Lambert, 62
1200 Woluwe-Saint-Lambert

CERTIFICAT DE PERFORMANCE ÉNERGÉTIQUE

Habitation individuelle

numéro : 20230521-0000644856-01-0

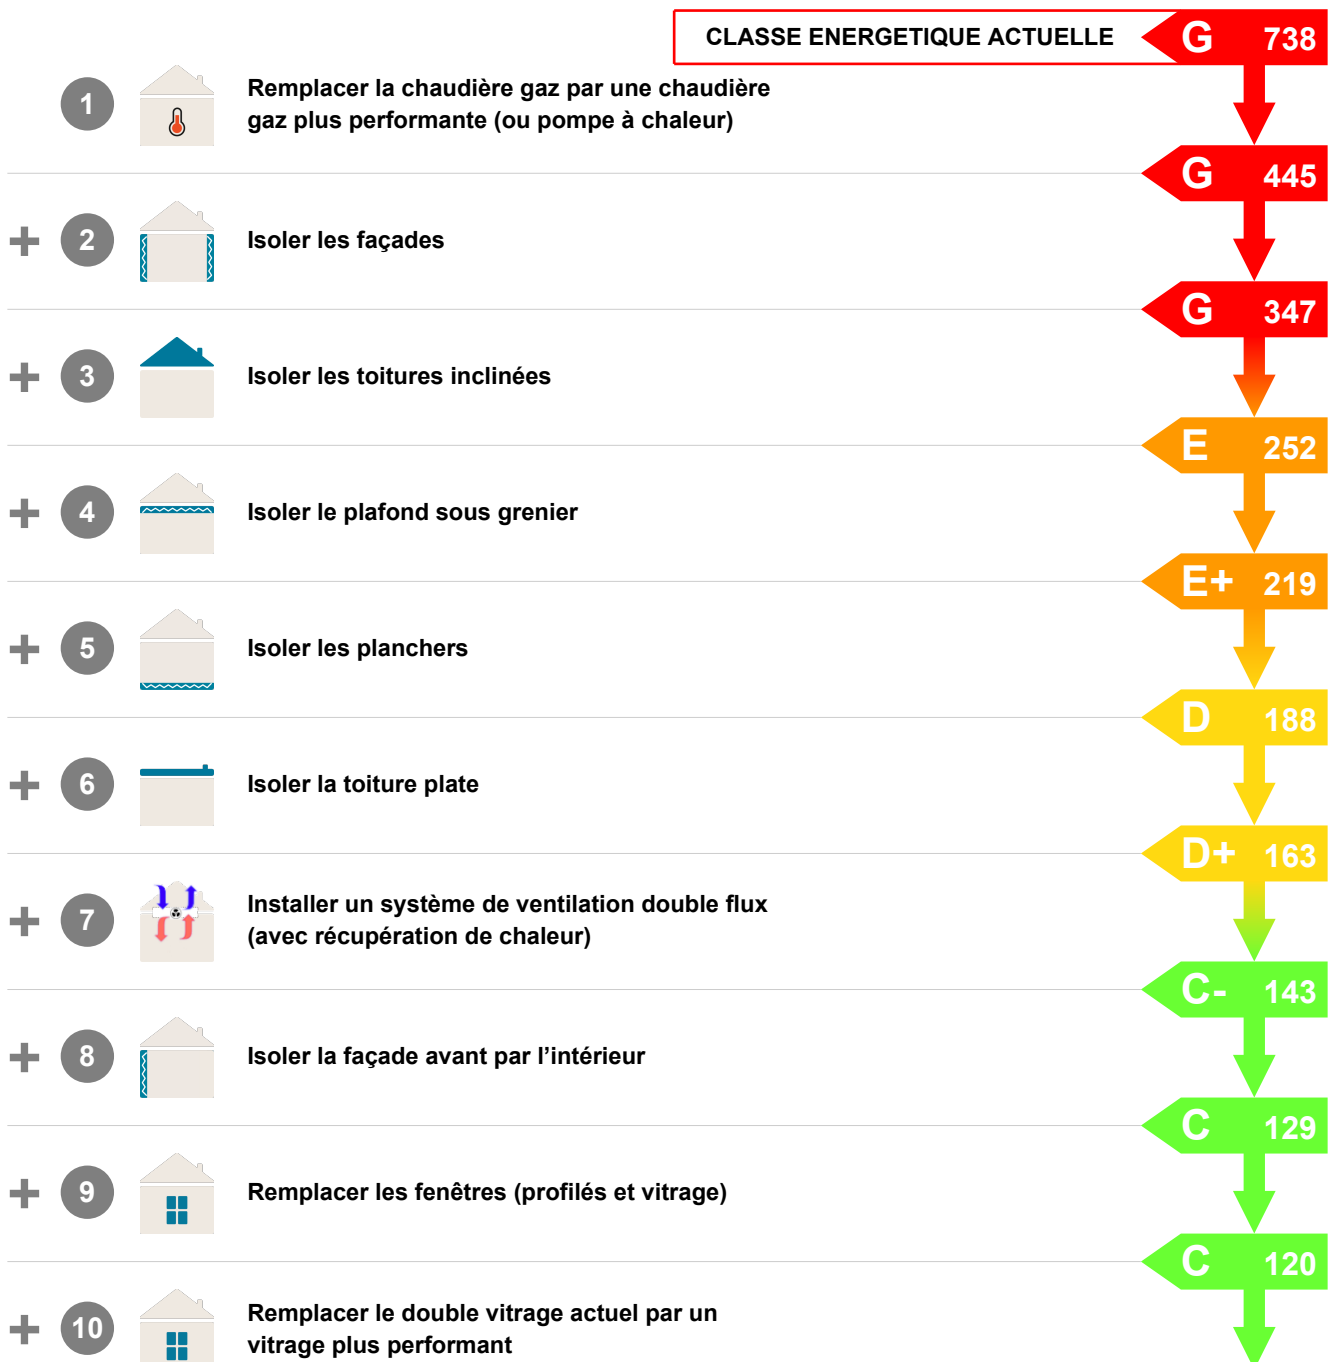
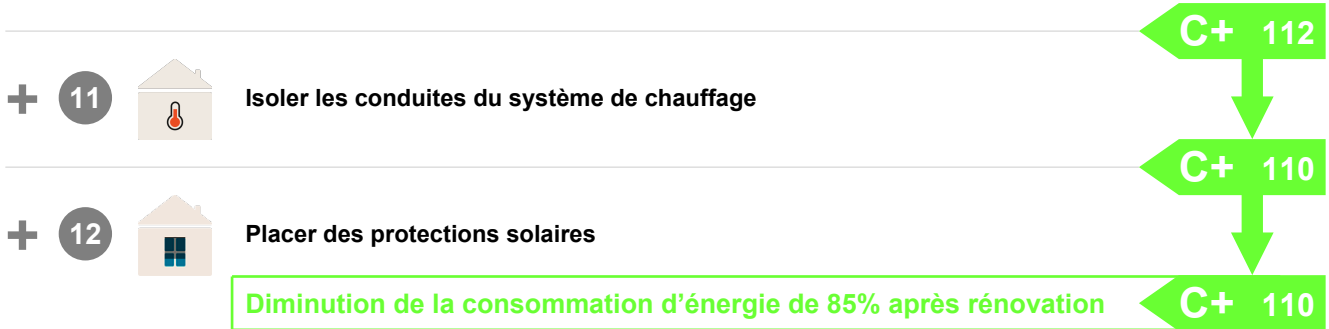
Scénario de rénovation recommandé

Le scénario de rénovation proposé ci-dessous reprend l'ensemble des recommandations de travaux et présente les économies d'énergie réalisées. Les recommandations sont classées par ordre d'économie en énergie primaire. La 1ère recommandation est donc celle qui permet d'améliorer le plus la performance du logement. Le résultat présenté à la fin du scénario est obtenu si tous ces travaux ont été réalisés. L'ordre des travaux n'est évidemment pas obligatoire. Le propriétaire est libre d'adapter ce scénario en fonction de ses besoins.
