RAPPORT N° 1064077

**RAPPORT DE CONTRÔLE D'UNE INSTALLATION ÉLECTRIQUE DOMESTIQUE
À BASSE ET À TRÈS BASSE TENSION**

Adresse de l'installation électrique faisant l'objet de la visite : Rue Saint Lambert, 62 – 1200 Bruxelles

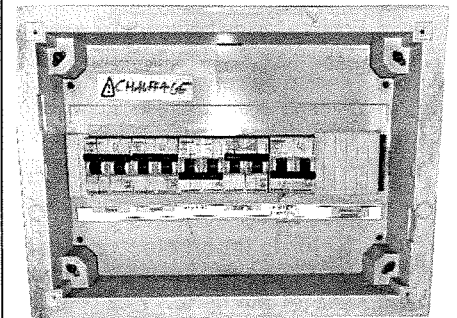
Tableau électrique principal

2001 : Les tableaux électriques doivent être installés conformément aux prescriptions réglementaires du Livre 1 (risques de contacts directs) et selon les règles de l'art (Sous-section 1.4.1.2)

2005 : La tension d'alimentation doit être indiquée clairement de manière apparente sur chaque tableau de répartition et de manœuvre (sous-section 3.1.3.3).

2006 : Pictogramme d'avertissement contre les dangers électriques à placer

2008 : Les tableaux de répartition et de manœuvre doivent être de classe I ou II, avec paroi arrière et porte (sous-section 5.3.5.1).

2013 : Risque de contacts directs avec des pièces nues sous tension : remplacer la porte et/ou l'écran de protection du tableau

2014 : Risque de contacts directs avec des pièces nues sous tension : obturer les ouvertures non utilisées du tableau ou du coffret

2015 : Il y a lieu de resserrer les connexions/raccordements dans le (s) tableau(x) électrique(s)

REPERAGE DES CIRCUITS 2103 : Tous les appareils de coupure et les dispositifs de protection des circuits principaux doivent être repérés de manière claire et visible par un affichage individuel qui permet l'identification des circuits
