PROCES-VERBAAL OVER HET ONDERZOEK VAN EEN ELEKTRISCHE LAAGSPANNINGSINSTALLATIE

ADRES INSTALLATIE: Verweldplein
1030 Brussel

Project: proj 100830 Lambermont Gardens
EENDRAADSSHEMA
Plan: Verdeelbord appartement 4.14
Getekend: S. I. Datum: 02/08/2011
EBM Elektrotechniek bvba Ploegsebaan 126/3 2930 Brasschaat T:03/295.32.72 F:03/295.48.15

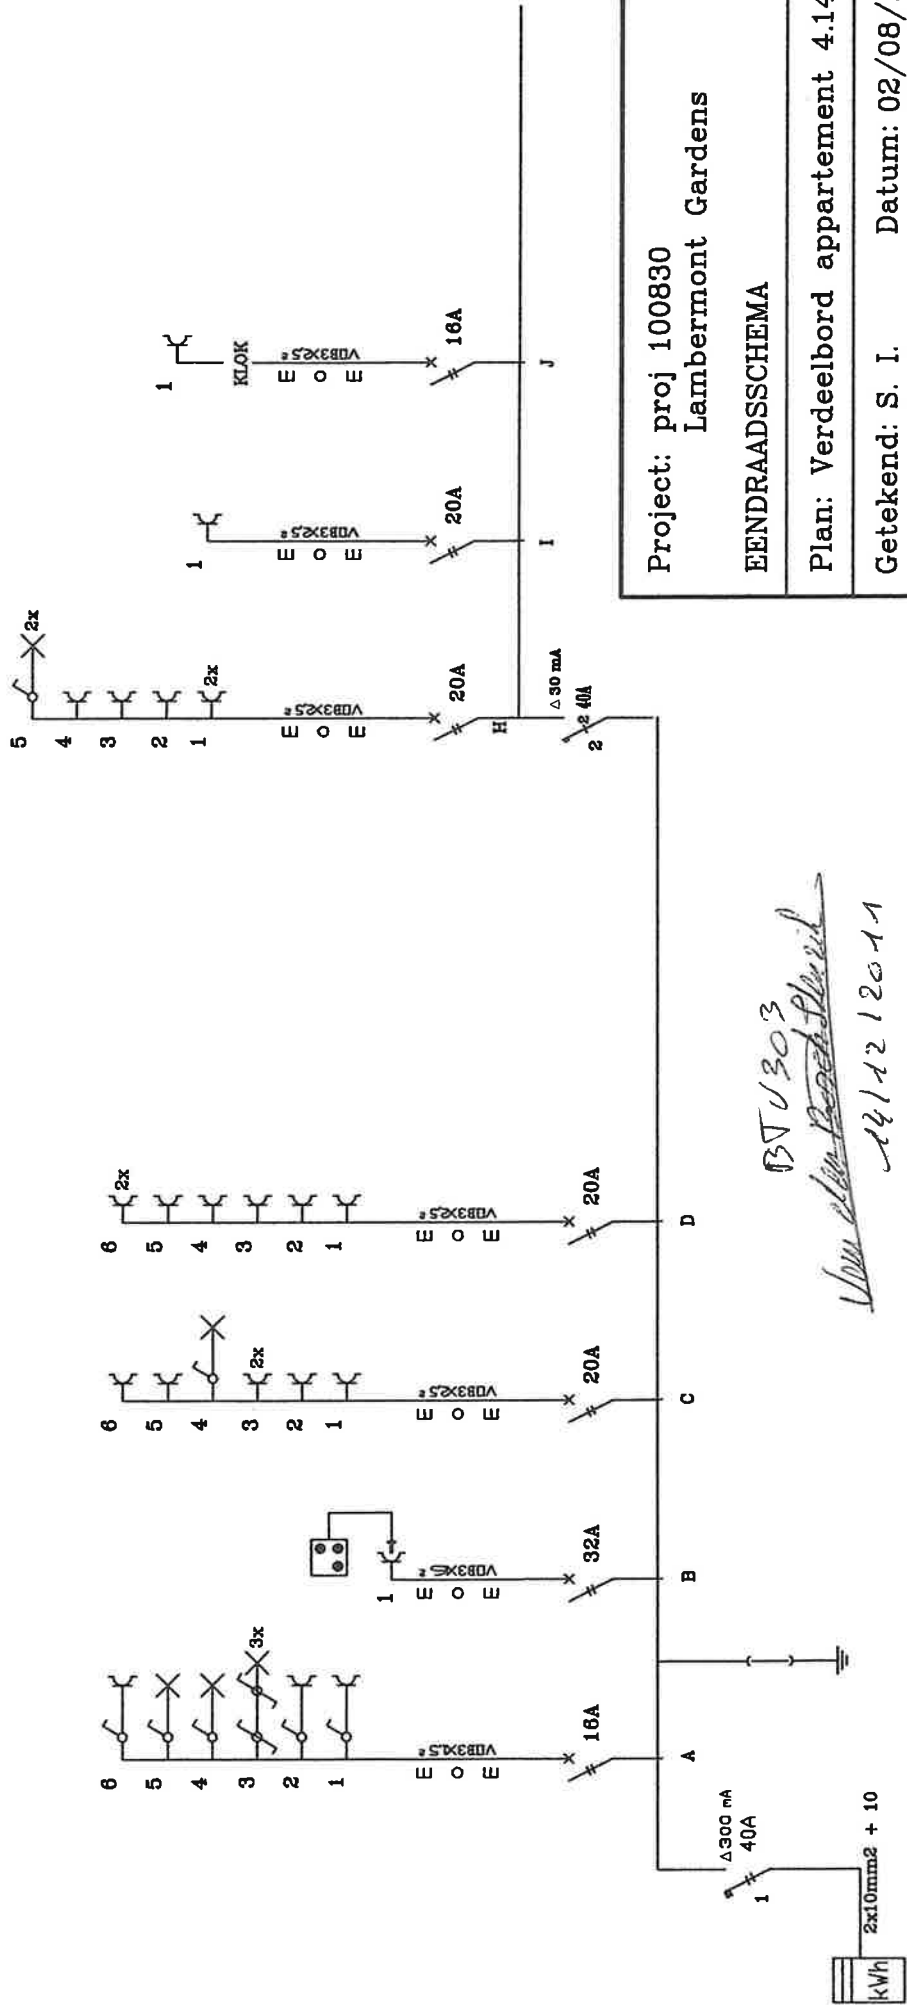
- 1: 2P 40A 300mA
- A: 2P 16A licht slaapkamer, leefruimte, gang
- B: 2P 32A kookvuur
- C: 2P 20A keuken
- D: 2P 20A leefruimte, slaapkamer 2
- 2: 2P 40A 30mA
- H: 2P 20A slaapkamer 1, gang, badkamer
- I: 2P 20A vaatwas
- J: 2P 16A boiler

3: klok
