RAPPORT DE CONTRÔLE D'UNE INSTALLATION ÉLECTRIQUE DOMESTIQUE A BT/TBT
 (A.R. DU 08/09/2019 - LIVRE 1 - 4.2.3.2 - 4.2.4.3 - 5.3.5.2 - 5.4.2.1 - 5.4.3.6 - 5.4.4 - 7.1 - 7.2.5.1)

VISITE DE CONTRÔLE D'UNE INSTALLATION EXISTANTE
 (A.R. DU 08/09/2019 - LIVRE 1 - 2.11.2 + 6.5)

Objet	Habitation	Maison
	Adresse	Rue du Rambulant 62, 6060 Gilly
	Propriétaire	MARIE-CHRISTINE COYETTE
	Demandeur	Marie-Christine Coyette (propriétaire)
	Téléphone	0495527468
	A.R. du 08/09/2019 - Livre 1:	6.5 + 8.4.2 - Vente bien d'av. oct. 81 8.2.1 - Date d'installation avant oct '81

P.V. N° SGE-BTD-05-09-23-16955-VE

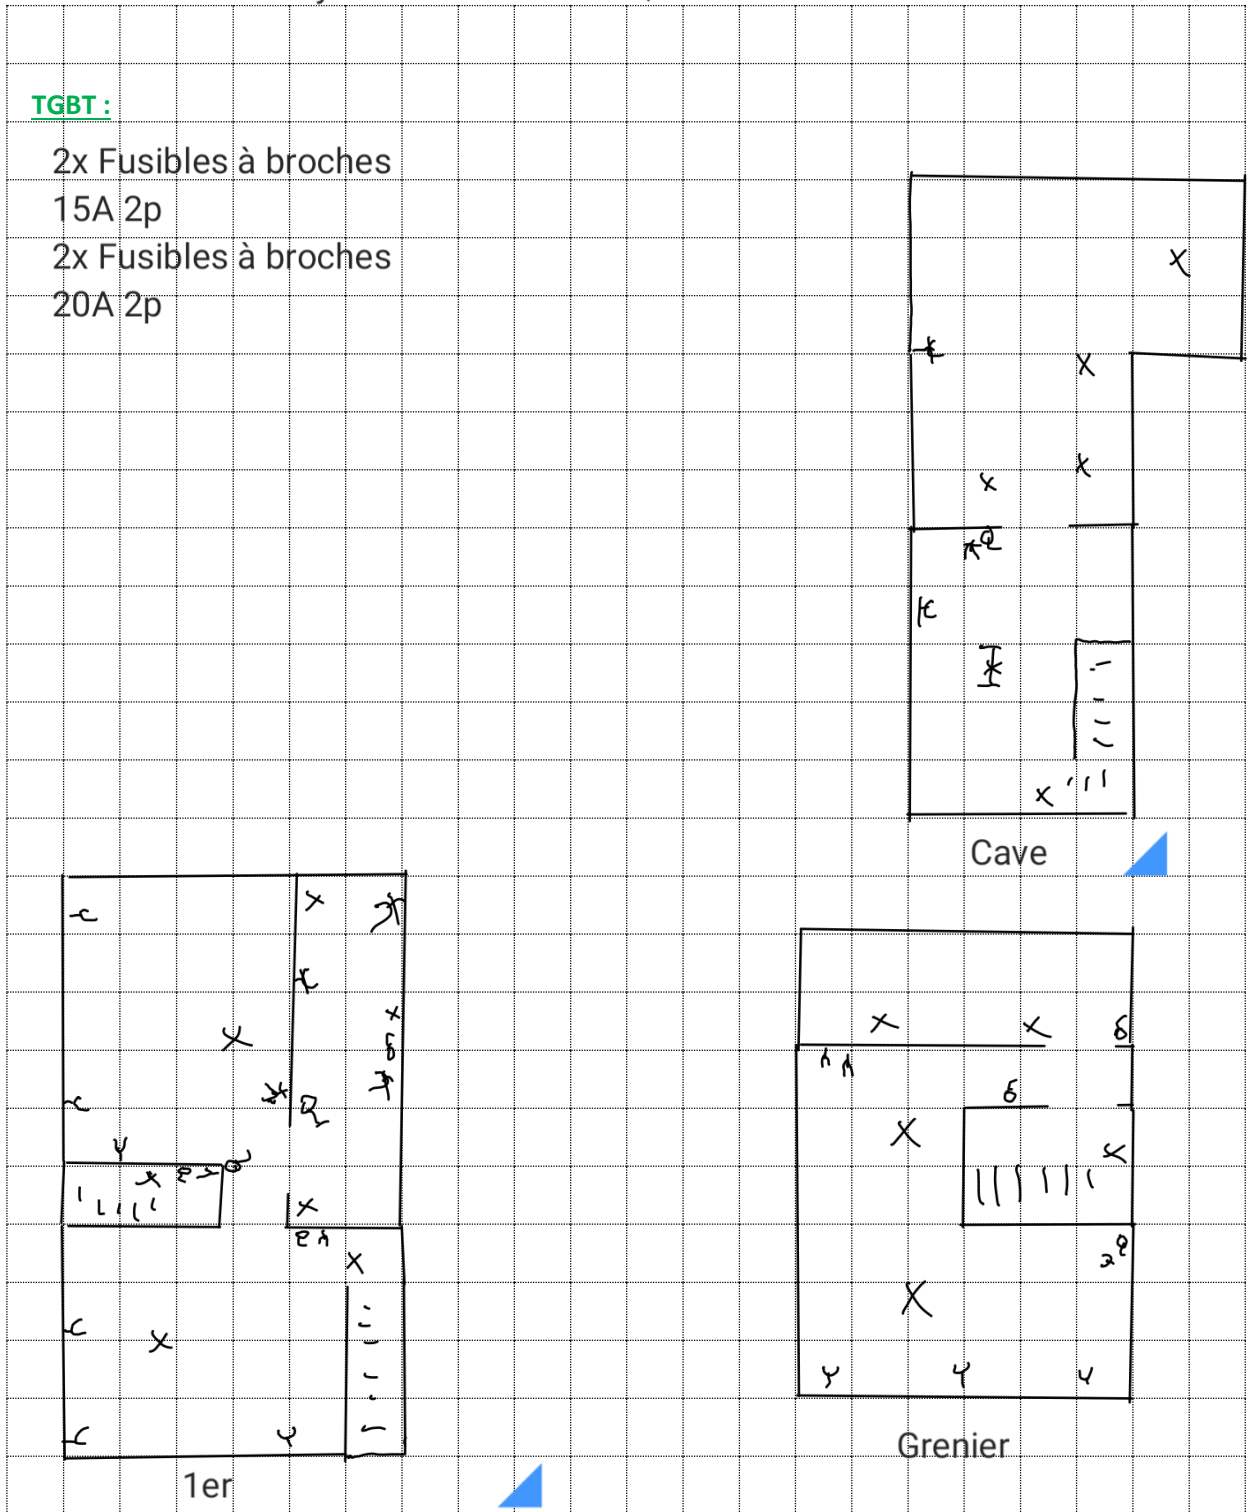
TGBT :

2x Fusibles à broches
15A 2p
2x Fusibles à broches
20A 2p

Ce croquis n'a pour but que de fixer, au moment du contrôle, l'étendue de l'installation ou de la partie de l'installation initiée avant octobre 1981. Il ne peut en aucun cas remplacer le schéma unifilaire ou le plan de position dont l'absence au moment du contrôle constitue une infraction.
