RAPPORT DE CONTRÔLE D'UNE INSTALLATION ÉLECTRIQUE DOMESTIQUE A BT/TBT
(A.R. DU 08/09/2019 - LIVRE 1 - 4.2.3.2 - 4.2.4.3 - 5.3.5.2 - 5.4.2.1 - 5.4.3.6 - 5.4.4 - 7.1 - 7.2.5.1)

VISITE DE CONTRÔLE D'UNE INSTALLATION EXISTANTE
(A.R. DU 08/09/2019 - LIVRE 1 - 2.11.2 + 6.5)

Objet	Habitation	Maison

P.V. N° RCE-BTD-12-04-24-24802-VE

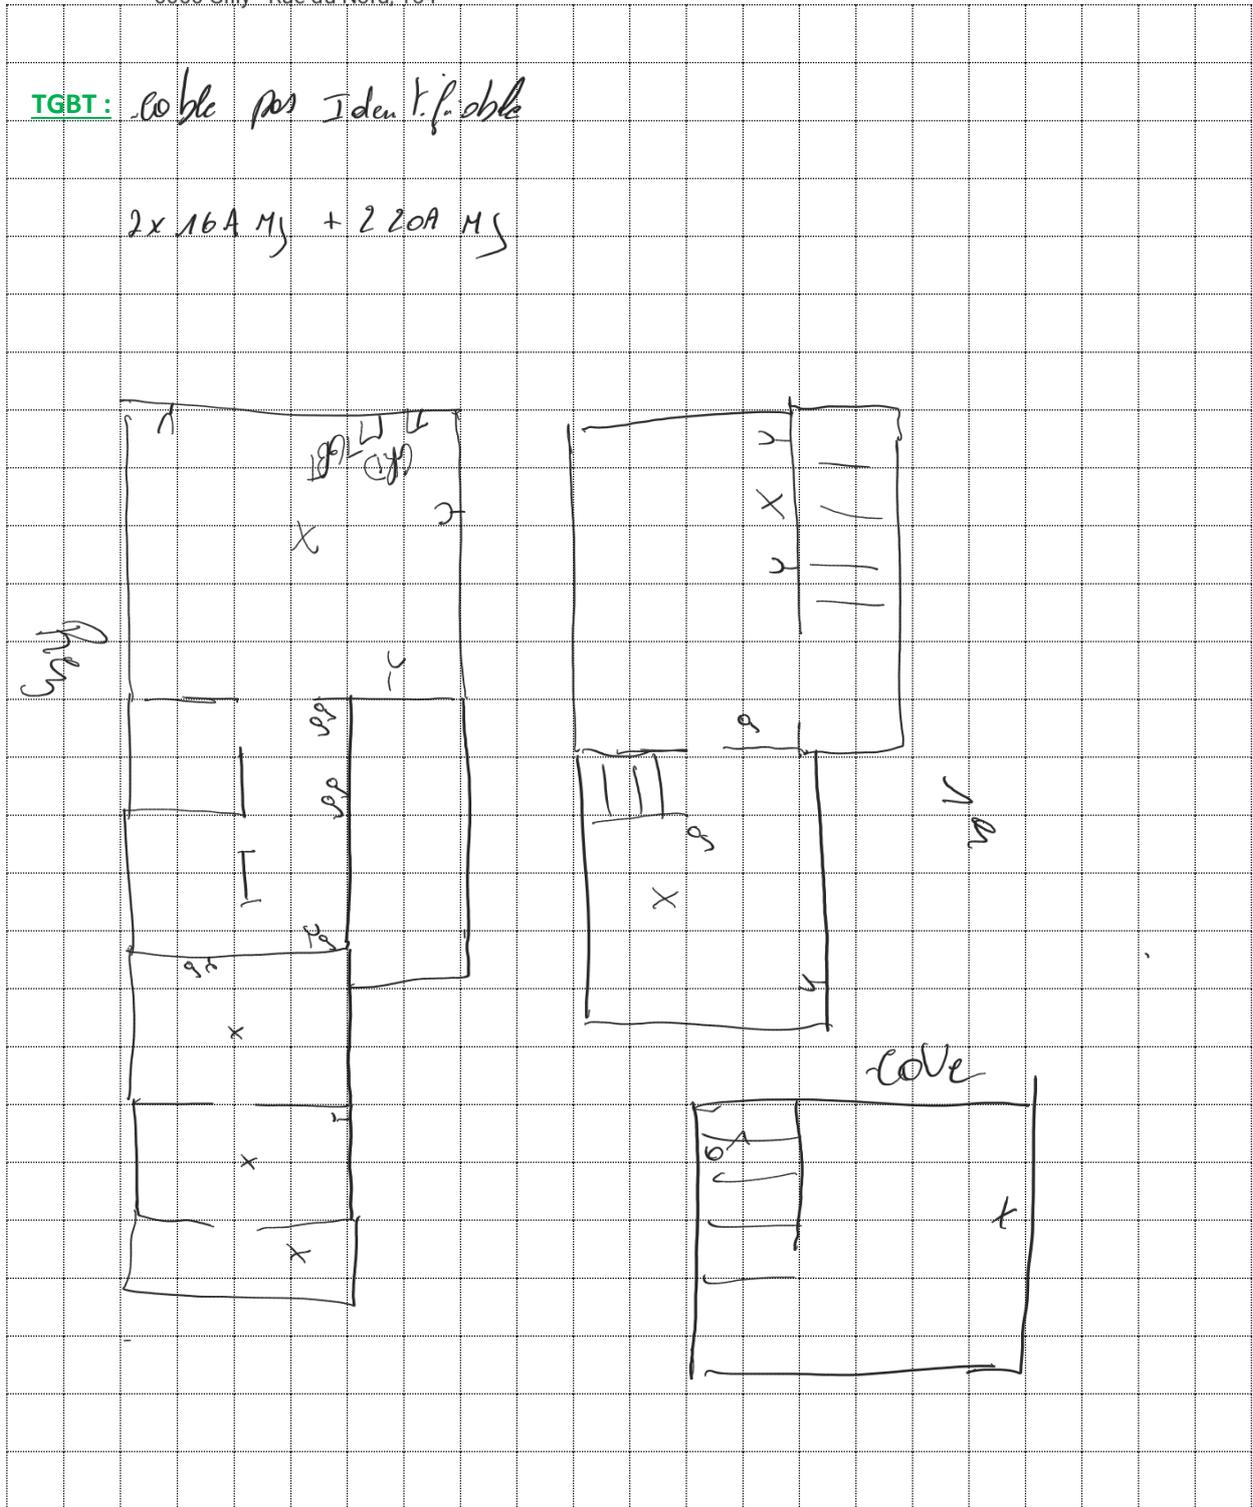
ADRESSE : 6060 Gilly - Rue du Nord, 154

TGBT : cote pas identifiable

2x 16A M₅ + 2 20A M₅

Ce croquis n'a pour but que de fixer, au moment du contrôle, l'étendue de l'installation ou de la partie de l'installation initiée avant octobre 1981. Il ne peut en aucun cas remplacer le schéma unifilaire ou le plan de position dont l'absence au moment du contrôle constitue une infraction.
