Keuringsverslag van een elektrische laagspanning- en zeer lage spanningsinstallatie

NIET CONFORM

Datum keuring: 26/07/2024

Straatnaam: Comeel smitslei
Huisnummer: 26
Busnummer:
Postcode: 2150
Gemeente: BORSBEEK
Land: België

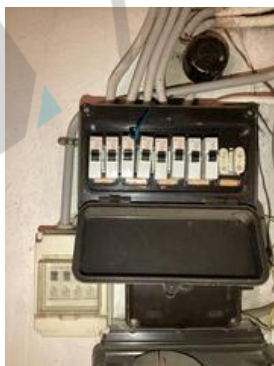
Afbeelding schakel- en verdeelbord:

15.05 De deur en/of afschermplaat van het schakelbord dient (terug)geplaatst worden. Aanraking van onder spanning staande delen mogelijk. (Boek 1 Afdeling 5.1.4. en 5.3.5.1.A. en 4.2.2.3.)

15.07 Verdeelbord dient vervangen te worden, de beschermingsgraad tegen rechthoekse aanraking is onvoldoende. (Boek 1 Onderafdeling 4.2.2.3.)

15.09 De genaakbare, naakte onder spanning staande delen zijn onvoldoende afgeschermd. (Boek 1 Afdeling 5.1.4. en 4.2.2.3.)

15.10 Niet gebruikte invoeringen van het verdeelbord zijn niet correct of onvoldoende afgedicht. (Boek 1 Afdeling 5.1.4. en 4.2.2.3.)

17.02 De smeltzekeringhouders of houders van kleine vermogensschakelaars met pennen met een sectie kleiner dan 10mm² dienen voorzien te worden van kalibreerelementen. (Boek 1 Onderafdeling 5.3.5.5.A.)
