## Rapport de contrôle d'installations électriques à basse et à très basse tension

RÉF. 108/2024/70984/01:2

DATE DU CONTRÔLE 03/07/2024 (09:02 - 09:49) AGENT VISITEUR Arnaud Buekenhoudt  
 ADRESSE DU CONTRÔLE du moulin 14 - 1320 tourinne la grosse TYPE DE CONTRÔLE Visite de contrôle vente ancienne installation (8.4.2)

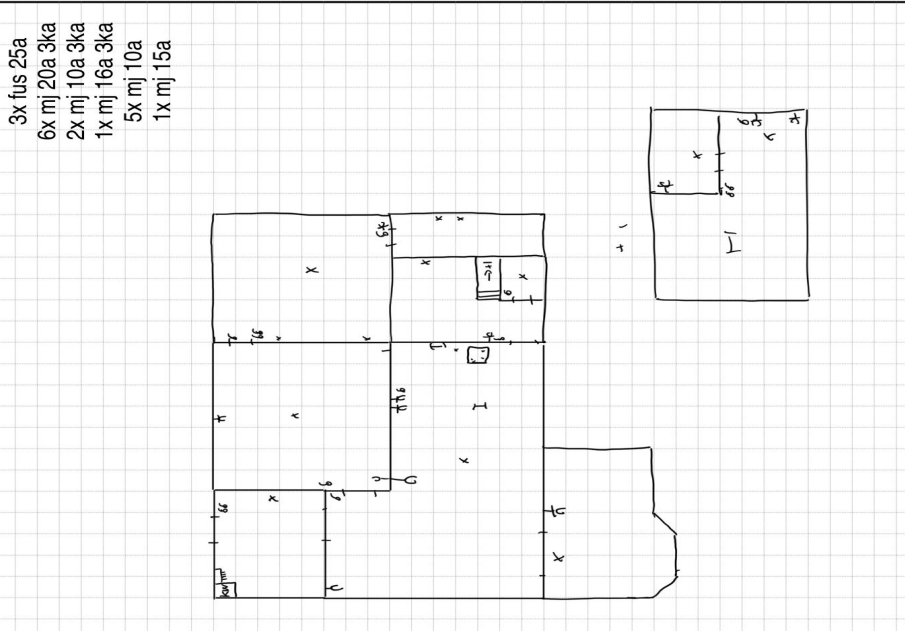
## Croquis de position élémentaire et descriptif sommaire des tableaux

sur base de ce qui est visible et accessible lors du contrôle  
Note : ces croquis ne remplacent pas les schémas unifilaires et de position réglementaires
