Rapport de contrôle d'installations électriques à basse et à très basse tension

avenue des Gloires Nationales 75 (étage 2 droit boite 5) - 1083 Ganshoren

AGENT VISITEUR Laurent Maes TYPE DE CONTRÔLE Visite de contrôle (6.5.)

RÉF. 100/2024/51786/01:1

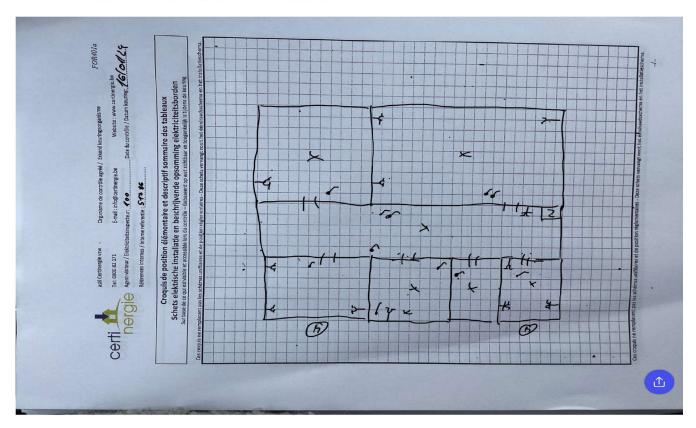
Croquis de position élémentaire et descriptif sommaire des tableaux

sur base de ce qui est visible et accessible lors du contrôle Note : ces croquis ne remplacent pas les schémas unifilaires et de position réglementaires
