## Rapport de contrôle d'installations électriques à basse et à très basse tension

REF: 7212026/78774/D01:1

**DATE DU CONTRÔLE** 05/08/2026 (13:15 - 14:20) **AGENT VISITEUR** Benoît Carlier  
**ADRESSE DU CONTRÔLE** Rue Saint-Hubert 5 - 4880 Aubel **TYPE DE CONTRÔLE** Visite de contrôle vente ancienne installation (8.4.2.)

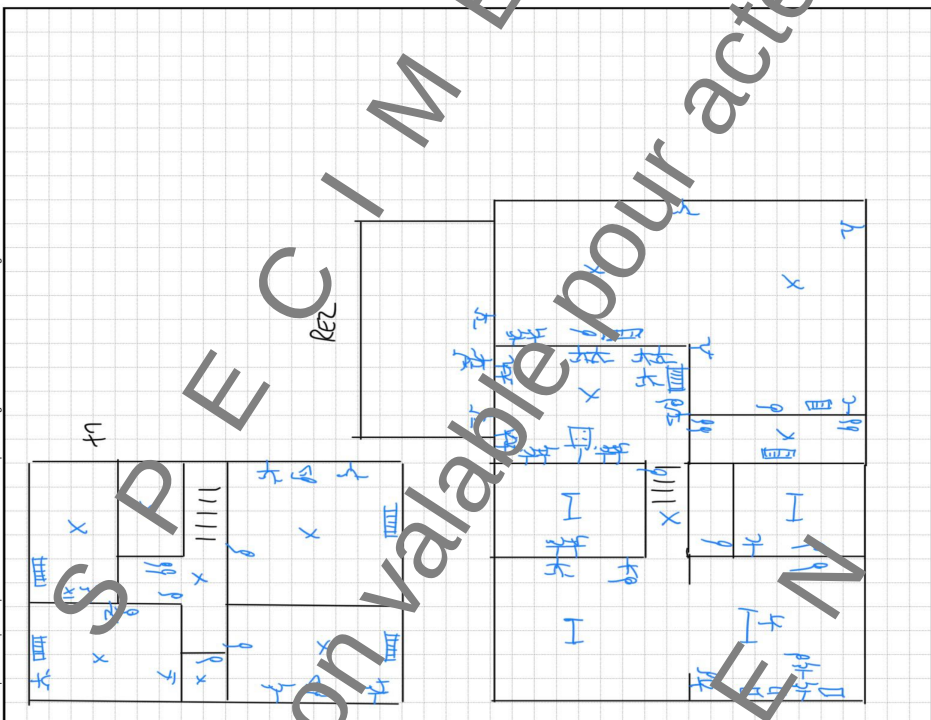
#### Croquis de position élémentaire et descriptif sommaire des tableaux Schets elektrische installatie en beschrijvende opsomming elektriciteitsborden

Sur base de ce qui est visible et accessible lors du contrôle - Gebaseerd op wat zichtbaar en toegankelijk is tijdens de keuring

Ces croquis ne remplacent pas les schémas unifilaires et de position réglementaires - Deze schets vervangt nooit het ééndraadsschema en het installatieschema.
