## Rapport d'installation électrique domestique à basse tension et à très basse tension

| Référence: <b>014-20260603-01</b> | Date du contrôle: <b>03/06/2026</b> |

| Adresse d'installation: | <b>Montjoielaan 57 bus 8, 1180 - Uccle</b> | Numéro compteur(s): | <b>50083827-2007</b> |

| <input checked="" type="checkbox"/> 8.4.2 (Visite de contrôle d'une ancienne installation électrique domestique d'une unité d'habitation lors de la vente) |

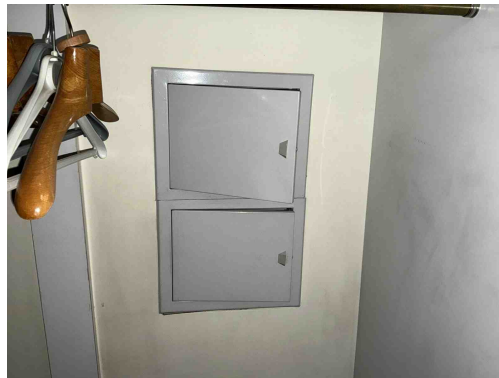
Intracction(s):

**B17** - La tension d'alimentation n'est pas indiquée sur chaque tableau. (Livre 1 : 3.1.3.3)  
*Remarque: Oa tableau 1,2&3*

| Tableau de distribution | |
|---|---|
| <b>B17</b> | La tension d'alimentation n'est pas indiquée sur chaque tableau. (Livre 1 : 3.1.3.3)<br><i>Commentaire: Oa tableau 1,2&amp;3</i> |

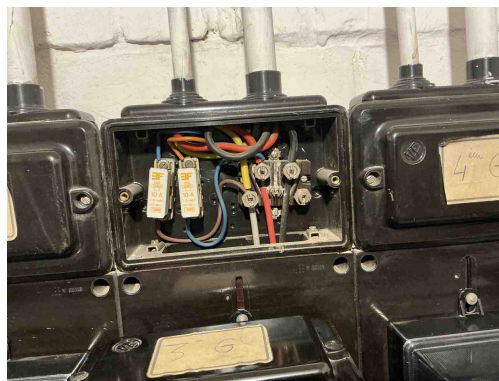
Intracction(s):

**B04** - L'identification des circuits, bornes et/ou appareillages de commande est absente, incorrecte ou incomplète. (Livre 1 : 3.1.3.1 / 5.1.6.1)  
*Remarque: Oa tableau 1&2*

**B30** - Dans un local domestique, le support des dispositifs de protection n'est pas équipé d'éléments de calibrage appropriés. (Livre 1 : 5.3.5.5)  
*Remarque: Oa tableau 1,2&3*

**B06** - Le tableau électrique ne présente pas le degré minimal de protection IPXX-B requis dans un local ordinaire. (Livre 1 : 4.2.2.3)  
*Remarque: Oa tableau 1,2&3*

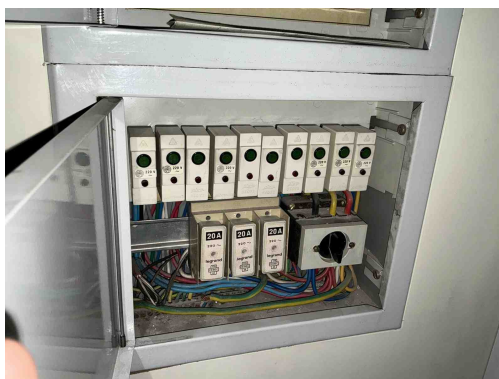
Intracation(s):

**B04** - L'identification des circuits, bornes et/ou appareillages de commande est absente, incorrecte ou incomplète. (Livre 1 : 3.1.3.1 / 5.1.6.1)

*Remarque: Oa tableau 1&2*

**B30** - Dans un local domestique, le support des dispositifs de protection n'est pas équipé d'éléments de calibrage appropriés. (Livre 1 : 5.3.5.5)

*Remarque: Oa tableau 1,2&3*

**B06** - Le tableau électrique ne présente pas le degré minimal de protection IPXX-B requis dans un local ordinaire. (Livre 1 : 4.2.2.3)

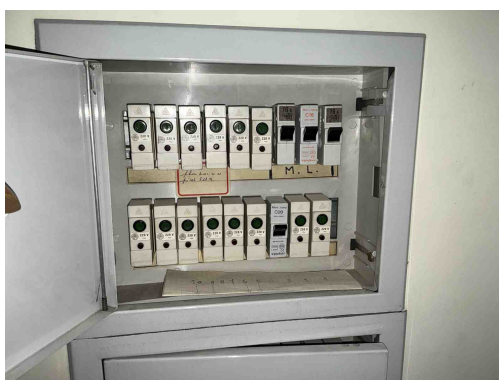
Intracation(s):

**B30** - Dans un local domestique, le support des dispositifs de protection n'est pas équipé d'éléments de calibrage appropriés. (Livre 1 : 5.3.5.5)

*Remarque: Oa tableau 1,2&3*

**B06** - Le tableau électrique ne présente pas le degré minimal de protection IPXX-B requis dans un local ordinaire. (Livre 1 : 4.2.2.3)

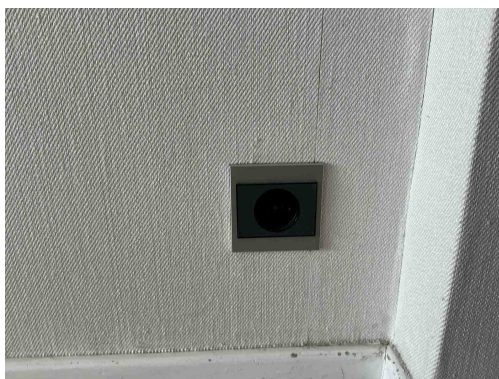
Intrusion(s):

**T11** - Les prises de courant ( $\leq 16$  A -  $\leq 250$  V), non destinées à un usage spécifique et non installées dans un tableau, ne présentent pas un degré de protection IPXX-D. (Livre 1 : 4.2.2.3 ; 5.3.5.2)

*Remarque: Oa living, cuisine, chambre*

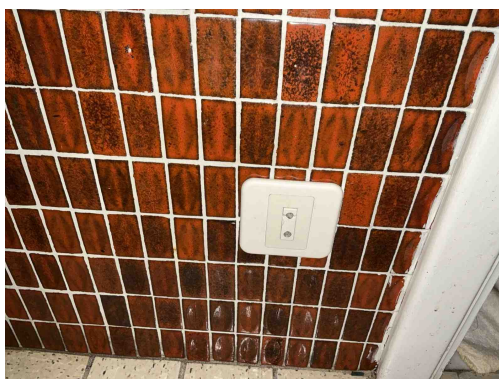
Intrusion(s):

**T11** - Les prises de courant ( $\leq 16$  A -  $\leq 250$  V), non destinées à un usage spécifique et non installées dans un tableau, ne présentent pas un degré de protection IPXX-D. (Livre 1 : 4.2.2.3 ; 5.3.5.2)

*Remarque: Oa living, cuisine, chambre*

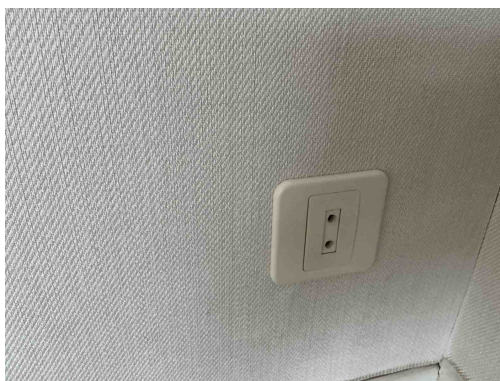
Intracção(s):

**T11** - Les prises de courant ( $\leq 16\text{ A} - \leq 250\text{ V}$ ), non destinées à un usage spécifique et non installées dans un tableau, ne présentent pas un degré de protection IPXX-D. (Livre 1 : 4.2.2.3 ; 5.3.5.2)

*Remarque: Oa living, cuisine, chambre*

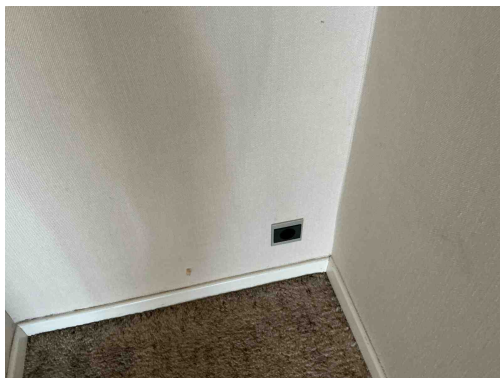
Intracção(s):

**T11** - Les prises de courant ( $\leq 16\text{ A} - \leq 250\text{ V}$ ), non destinées à un usage spécifique et non installées dans un tableau, ne présentent pas un degré de protection IPXX-D. (Livre 1 : 4.2.2.3 ; 5.3.5.2)

*Remarque: Oa living, cuisine, chambre*

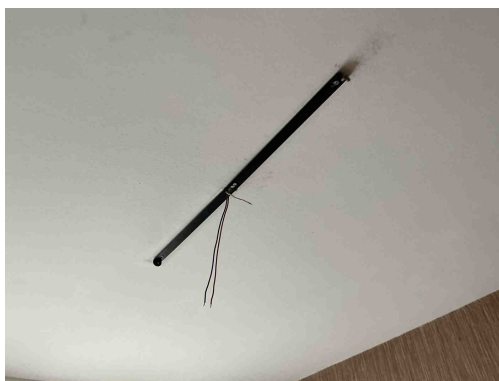
Intrac(t)ion(s):

**C28** - Les conducteurs sous tension non utilisés ne sont pas isolés correctement ni supprimés. (Livre 1 : 4.2.1.1)  
*Remarque: Oa living, chambree*

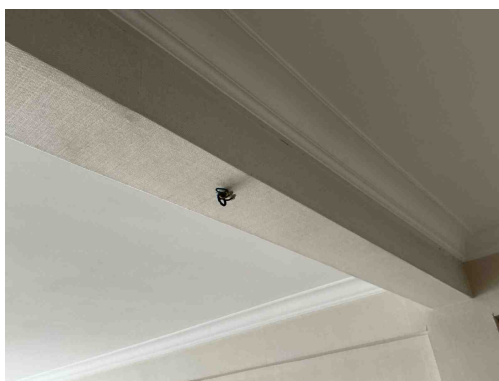
Intrac(t)ion(s):

**C28** - Les conducteurs sous tension non utilisés ne sont pas isolés correctement ni supprimés. (Livre 1 : 4.2.1.1)  
*Remarque: Oa living, chambree*
