Rapport de contrôle d'installations électriques à basse et à très basse tension

RÉF. 128/2024/64994/01:1

DATE DU CONTRÔLE 10/05/2024 AGENT VISITEUR Souheil Idrissi
 ADRESSE DU CONTRÔLE Boomkwekerijstraat 173 - 1601 Sint-Pieters-Leeuw TYPE DE CONTRÔLE Visite de contrôle vente ancienne installation (8.4.2.)

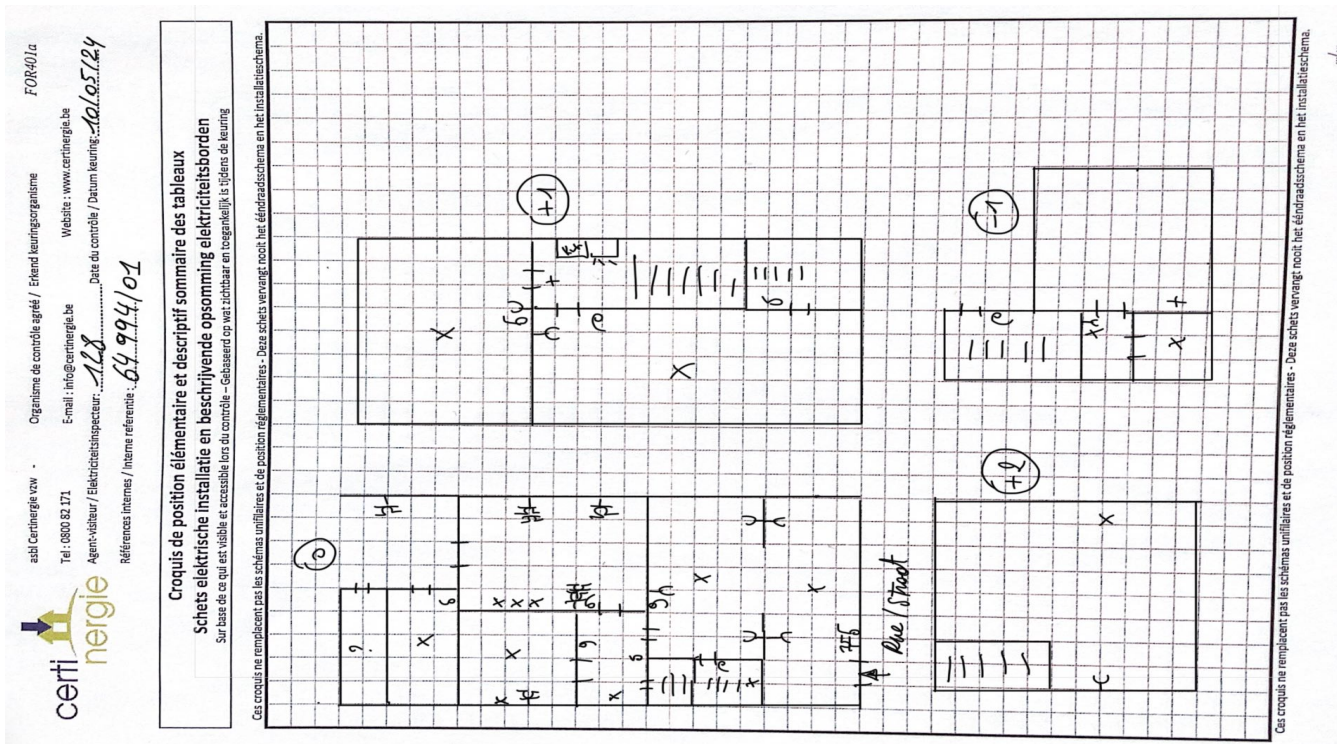
Croquis de position élémentaire et descriptif sommaire des tableaux

sur base de ce qui est visible et accessible lors du contrôle
 Note : ces croquis ne remplacent pas les schémas unifilaires et de position réglementaires
