## Rapport de contrôle d'installations électriques à basse et à très basse tension

**RÉF. 147/2026/68700/D01:1**

**DATE DU CONTRÔLE** 18/05/2026 (10:00 - 10:55) **AGENT VISITEUR** Florian Fontaine  
**ADRESSE DU CONTRÔLE** Chemin de Wiers 24 - 7600 Péruwelz **TYPE DE CONTRÔLE** Visite de contrôle vente ancienne installation (8.4.2.)

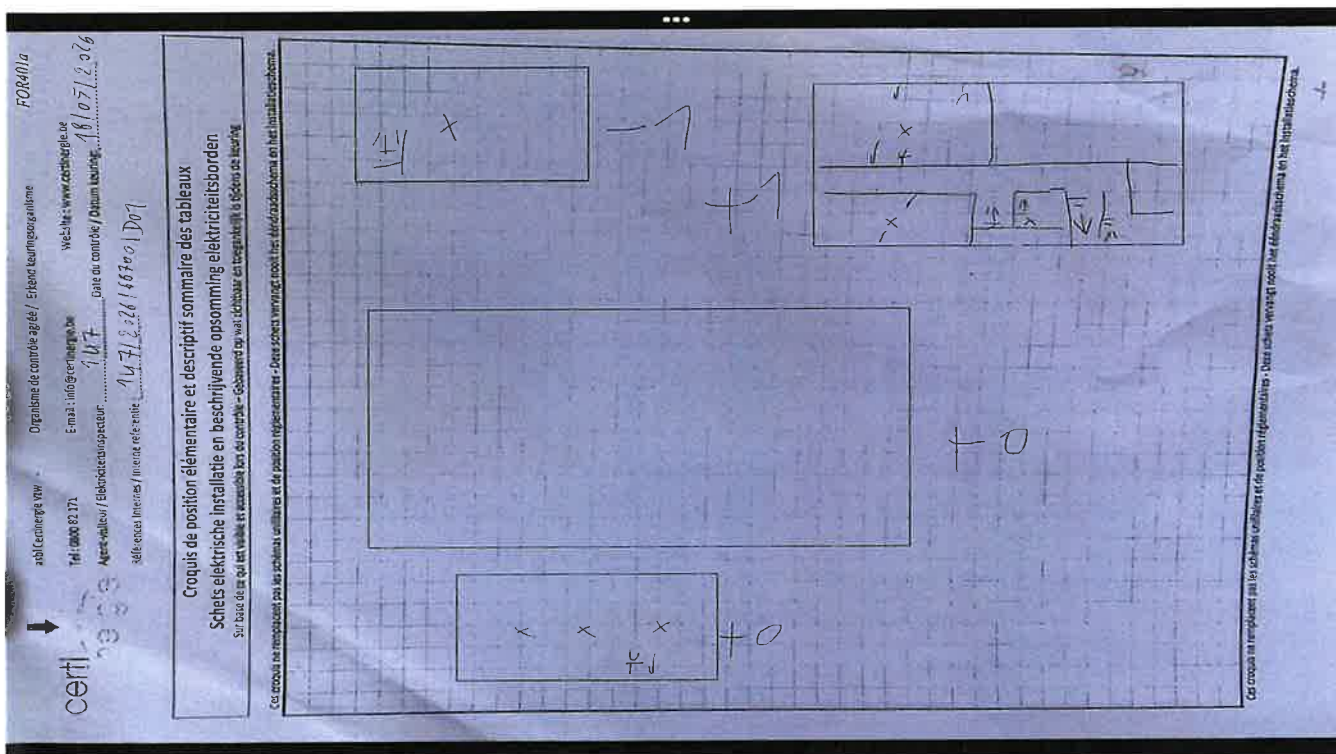
Croquis de position élémentaire et descriptif sommaire des tableaux

sur base de ce qui est visible et accessible lors du contrôle

Note : ces croquis ne remplacent pas les schémas unifilaires et de position réglementaires
