## Elektrische installaties op laagspanning en op zeer lage spanning (Boek 1 - KB 8/09/2019) - Algemene Directie Energie

📍 Plaats van het onderzoek: Lodorp 24 - 9880 Aalter België

📄 Aard onderzoek: Periodieke inspectie (Boek 1 6.5)

**BESLUIT : NIET CONFORM**

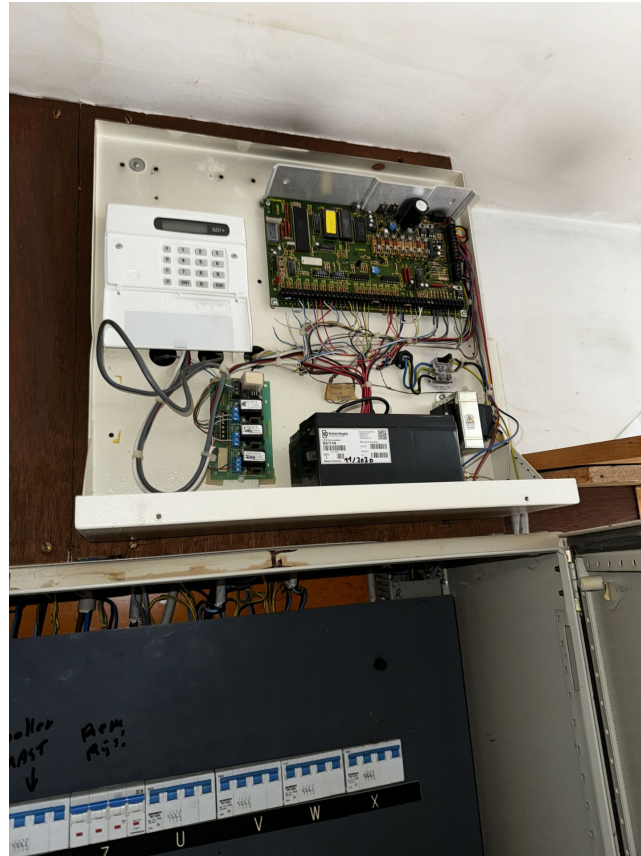
A.

Categorie	Bewoordingen	Paragraaf
<b>A. Isolatie</b>		
	De isolatieweerstand van deze kring is onvoldoende en dient op een waarde gebracht te worden die hoger is dan 500.000 Ohm.	B1: 6.4.5.1.; B3: 6.4.5.2.
<b>B. Aarding</b>		
	Een aarding verwezenlijken overeenkomstig de voorschriften.	B1: 4.2.3; 5.4.2.; 5.4.3.
	Een demonteerbaar aansluitstuk (aardingsonderbreker) dient aangebracht te worden in de aardgeleider teneinde de meting van de verspreidingsweerstand mogelijk te maken.	
<b>C. Equipotentiaalverbindingen</b>		
	De aansluitingen van de hoofd-equipotentiaalverbindingen (water-, gasleiding, vertrek- en terugvoerleiding van verwarming) dienen vervolledigd te worden.	B1: 4.2.3.2.; B3: 4.2.3.2.
<b>D. Differentieel</b>		
	Een verzegelbare algemene differentieelschakelaar dient geplaatst te worden aan het begin van de installatie.	B1: 4.2.4.3.
	Een afzonderlijke differentieelschakelaar met een gevoeligheid van 30 mA plaatsen voor de installaties van badkamer(s).	B1: 4.2.4.3.
