## Rapport de contrôle d'installations électriques à basse et à très basse tension

RÉF. 44/2023/81869/01:3

ADRESSE DU CONTRÔLE Rue Lambinon 33 - 4000 Liège

TYPE DE CONTRÔLE Visite de contrôle vente ancienne installation (8.4.2.)

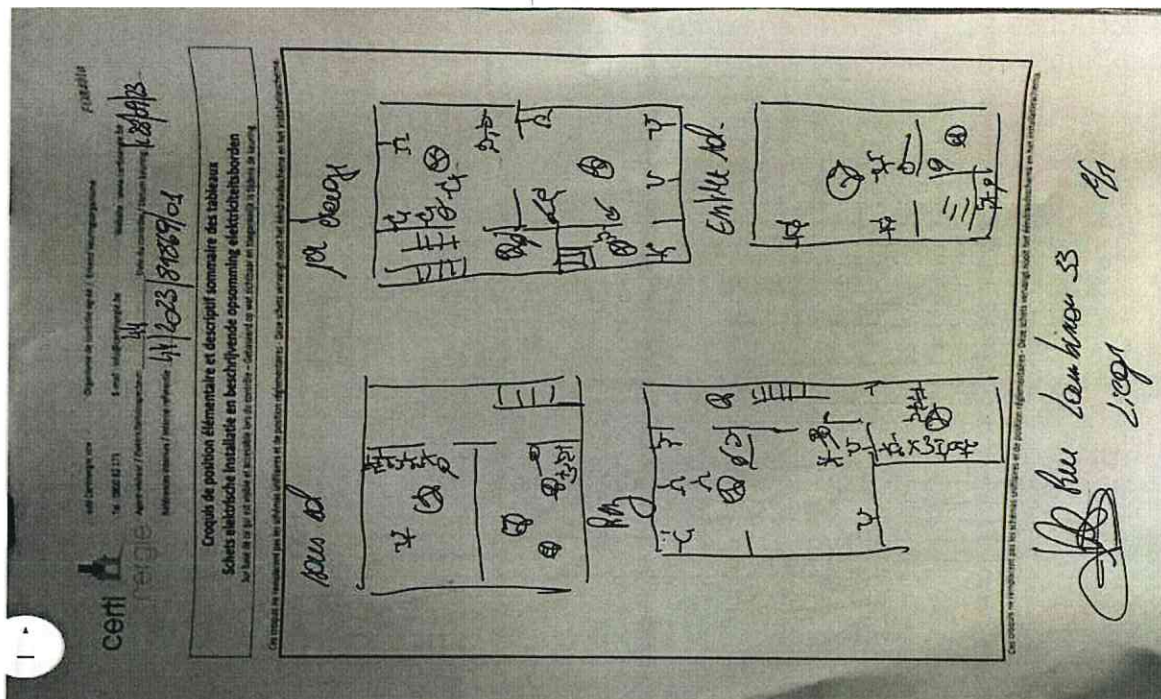
IMG\_7508 (12 sur 38)

#### Croquis de position élémentaire et descriptif sommaire des tableaux

sur base de ce qui est visible et accessible lors du contrôle
