IDENTIFICATION DE L'HABITATION	
<b>Adresse</b>	Avenue Henri Pirenne, 15 1180 Uccle
<b>Maison unifamiliale</b>	
<b>Surface brute</b>	382 m <sup>2</sup>

### Indicateurs de performance énergétique de l'habitation

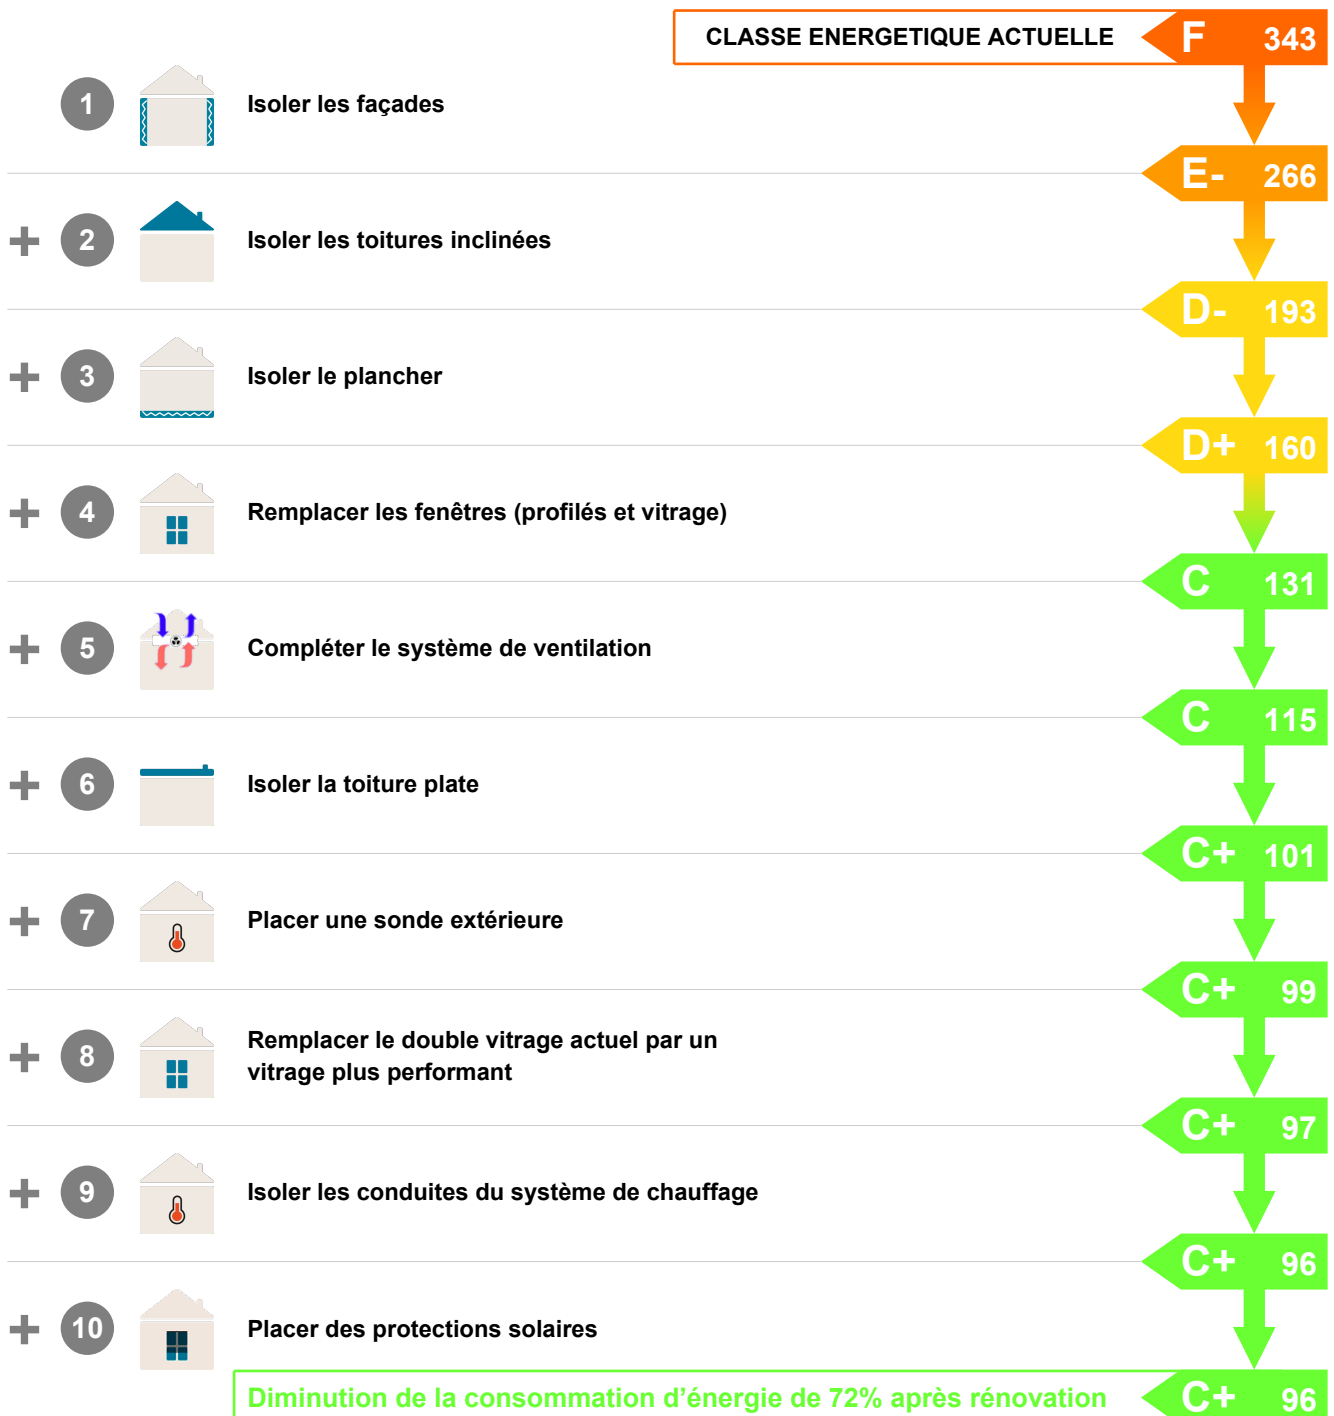
### Scénario de rénovation recommandé

Le scénario de rénovation proposé ci-dessous reprend l'ensemble des recommandations de travaux et présente les économies d'énergie réalisées. Les recommandations sont classées par ordre d'économie en énergie primaire. La 1ère recommandation est donc celle qui permet d'améliorer le plus la performance du logement. Le résultat présenté à la fin du scénario est obtenu si tous ces travaux ont été réalisés. L'ordre des travaux n'est évidemment pas obligatoire. Le propriétaire est libre d'adapter ce scénario en fonction de ses besoins.

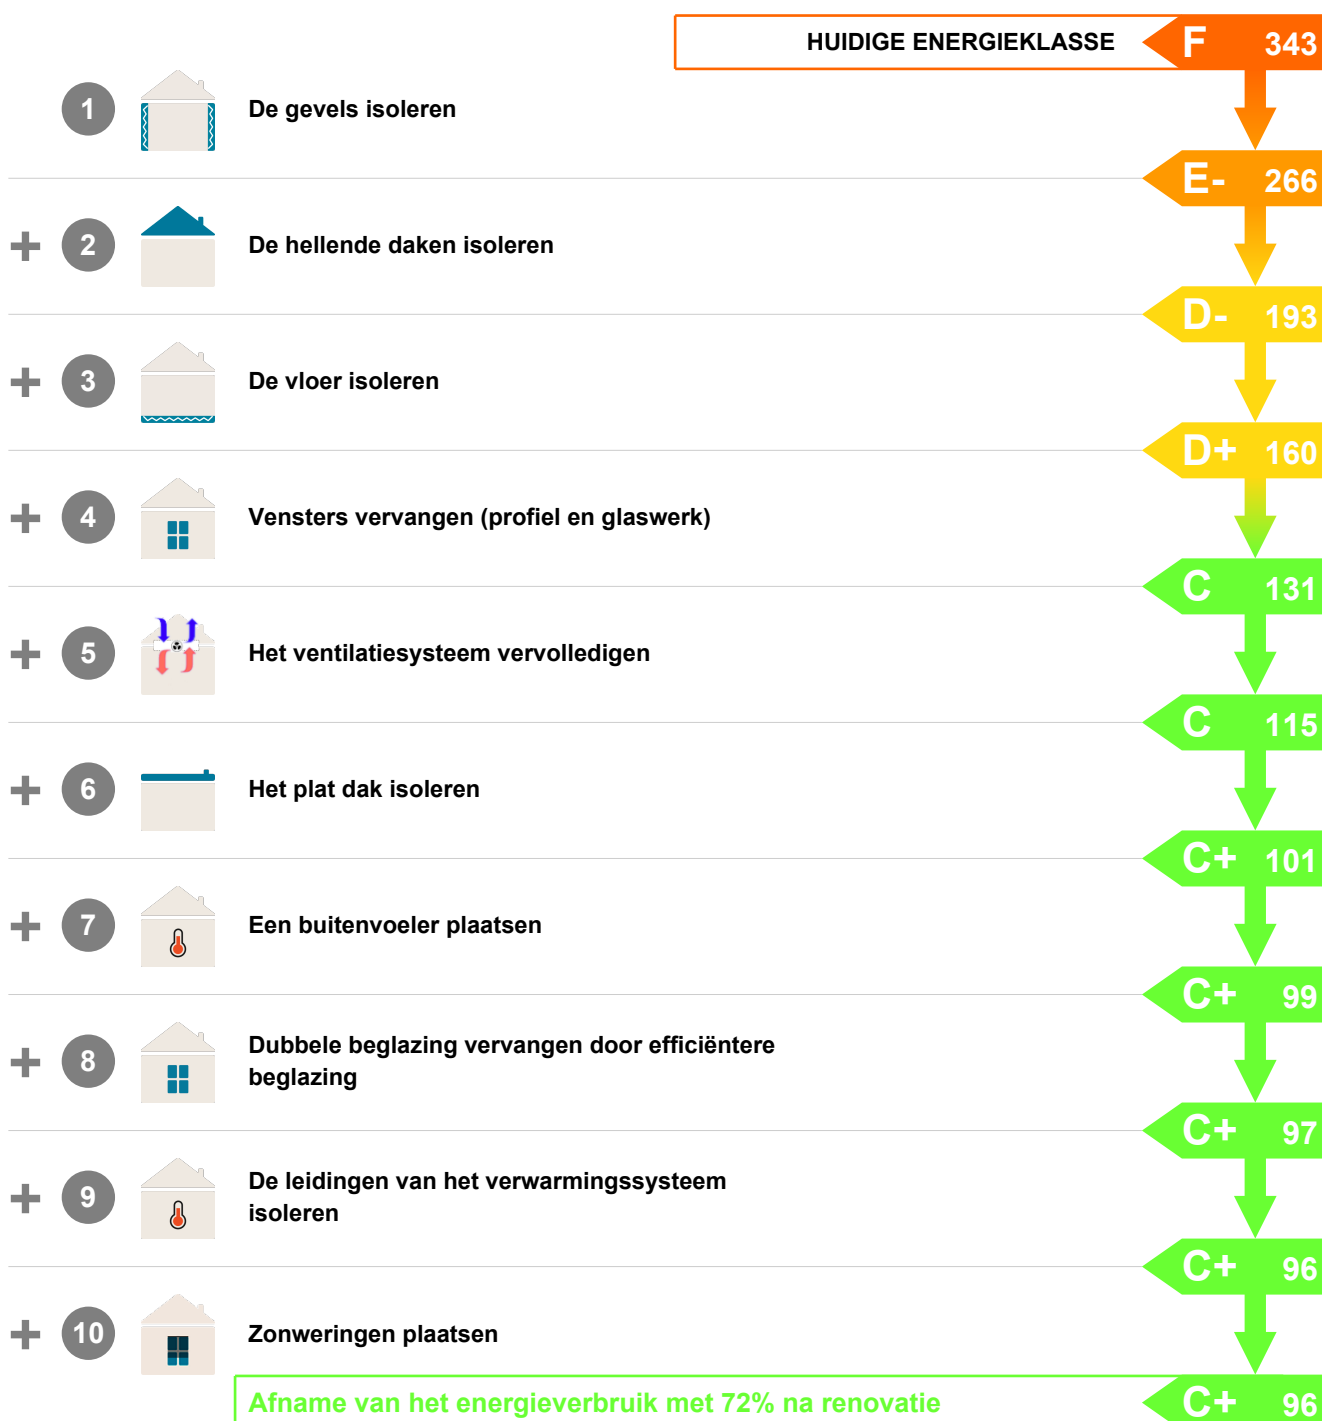
### Aanbevolen renovatiescenario

Het hieronder getoonde renovatiescenario omvat alle aanbevolen werkzaamheden en toont de gerealiseerde energiebesparingen. De aanbevelingen zijn gerangschikt in volgorde van primaire energiebesparing. De eerste aanbeveling is de aanbeveling die de prestaties van de woning het meeste verbetert. Het resultaat op het einde van het scenario wordt behaald wanneer al deze werkzaamheden worden uitgevoerd. De volgorde van de werken is uiteraard niet verplicht. De eigenaar is vrij om dit scenario aan te passen aan zijn behoeften.
