Rapport de contrôle d'installations électriques à basse et à très basse tension

RÉF. 54/2023/62666/01:1

DATE DU CONTRÔLE 19/04/2023 AGENT VISITEUR Patrick Braham
 ADRESSE DU CONTRÔLE Rue Grand-Vinâve 52 - 4101 Jemeppe-Sur-Meuse TYPE DE CONTRÔLE Visite de contrôle vente ancienne installation (8.4.2.)

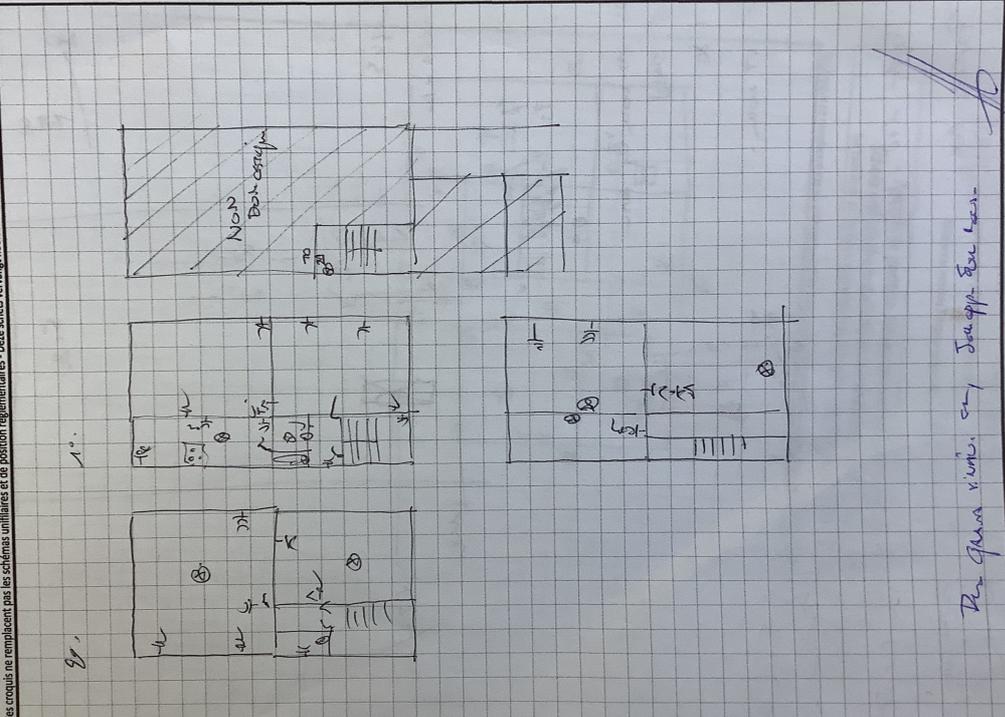
Croquis de position élémentaire et descriptif sommaire des tableaux

sur base de ce qui est visible et accessible lors du contrôle
 Note : ces croquis ne remplacent pas les schémas unifilaires et de position réglementaires
