## CONTRÔLE D'ÉTANCHÉITÉ ET DE CONFORMITÉ D'UN RÉSERVOIR À MAZOUT

RÉF. 134/2026/78940/C01:1

DATE DU CONTRÔLE 06/08/2026

ADRESSE DU CONTRÔLE Rue des Ecoles 64 - 4851 Plombières

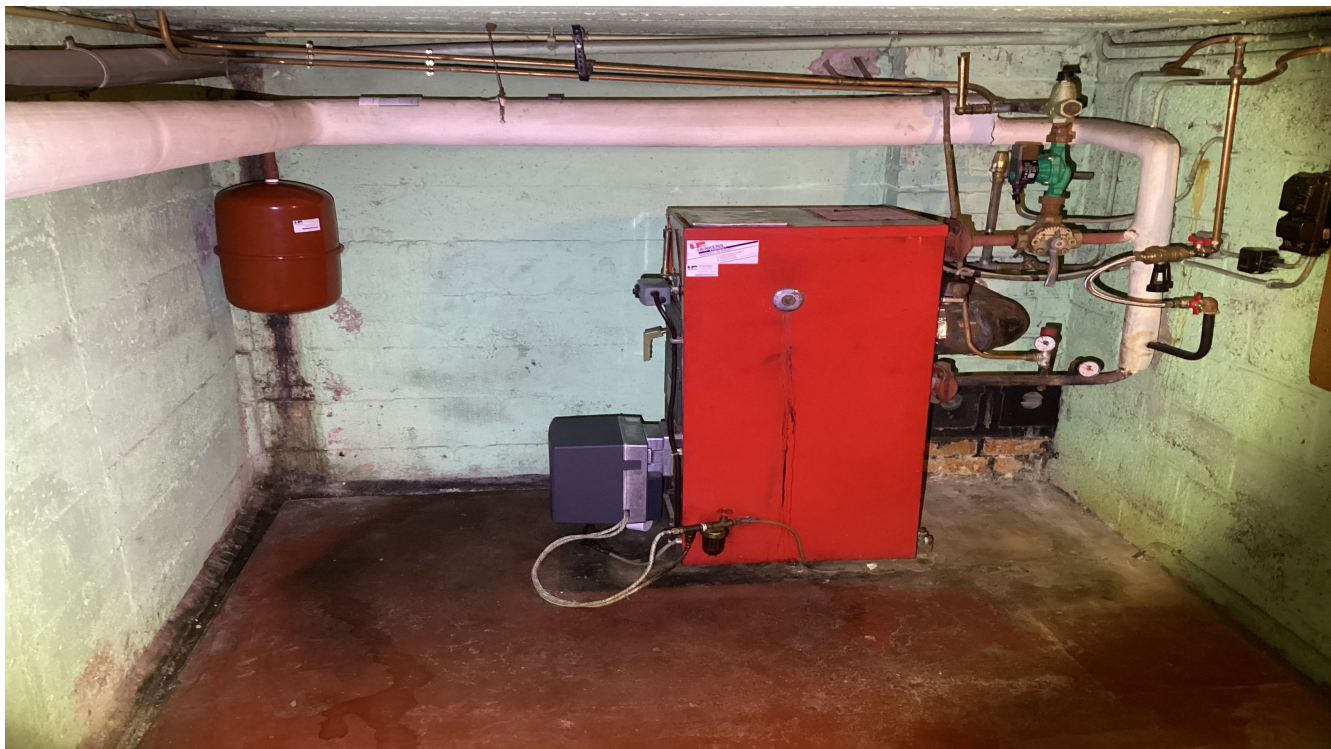
| Système de chauffage | Chaudière | Fonctionnement du système de chauffage | Fonctionne pas |

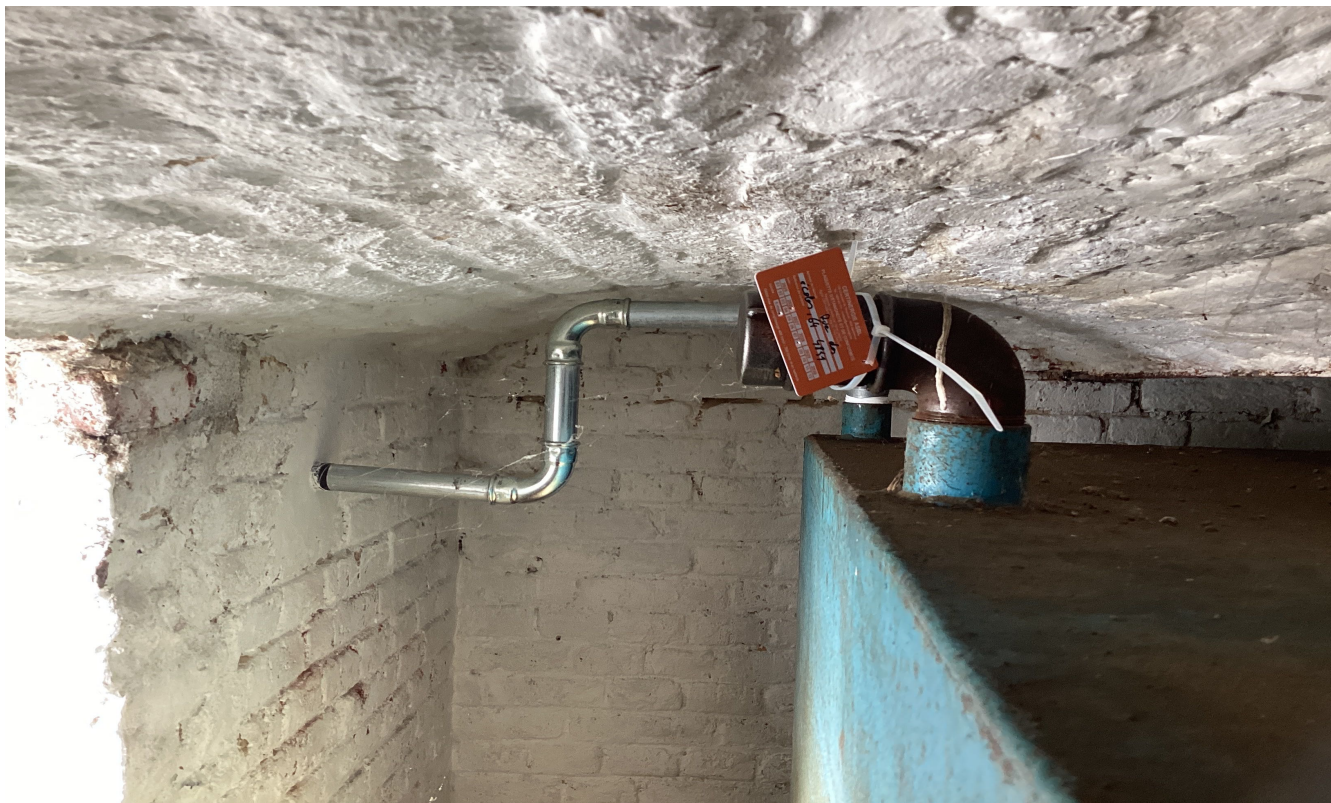
Plaquette apposée sur le réservoir

Une plaquette orange a été fixée et scellée sur la conduite de remplissage du réservoir le jour même du contrôle.
