# CONFORMITEITSATTEST CONTROLE RESERVOIRS

**KLANT** 25-033  
 Naam: XXXXXXXXXX  
 Straat en nummer: Pontweg 4      perseel A93w  
 Postcode en gemeente: 9160 Daknam  
 Tel.:  
 Adres opslaginstallatie indien verschillend van adres klant:

## Bijlage bij conformiteitsattest controle reservoirs 25-033 B

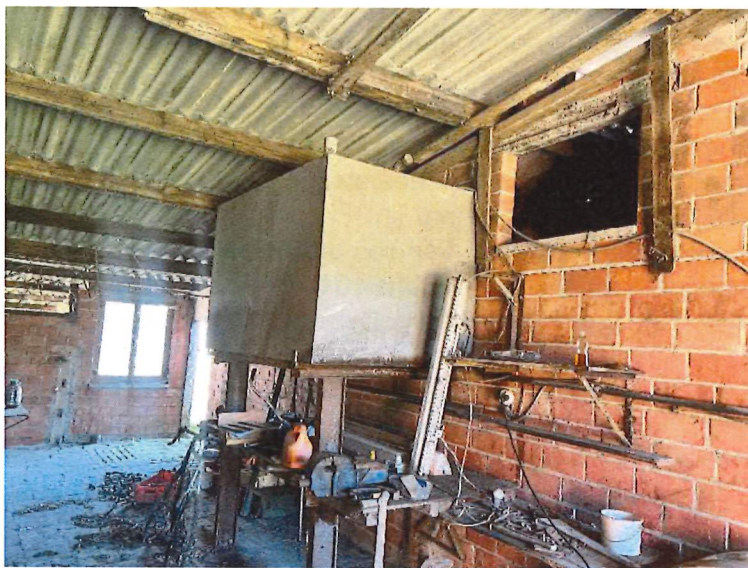
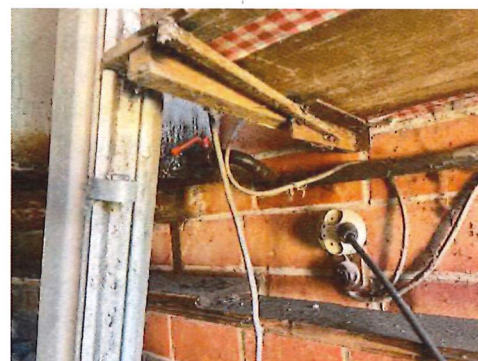
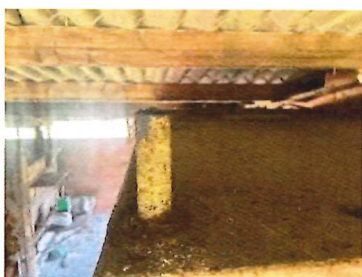
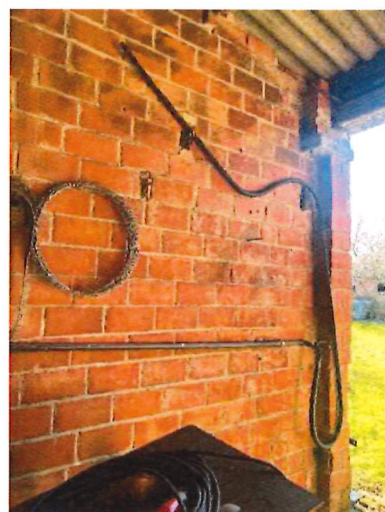
Foto's:

Uit de inspectie blijkt dat de stookolietank niet voldoet aan de geldende regelgeving en technische normen. De volgende gebreken werden vastgesteld:

- **Vul- en ontluichtingsleiding:** De installatie voldoet niet aan de vereiste normen. De diameter van de ontluichtingsleiding is te klein.
- **Corrosie en toegankelijkheid:** De tank vertoont uitwendige corrosie en is niet volledig toegankelijk voor een grondige inspectie.
- **Beveiliging en meetapparatuur:** Er ontbreken conforme accessoires, zoals een overvulbeveiliging, een correct functionerende peilmeter en een lekdetectiesysteem.
- **Ophanging en ondersteuning:** De constructie ter ondersteuning van de tank voldoet niet aan de veiligheidsvoorschriften en geldende normen.
- Het betreft hier een mazouhouder die voorzien is van een **brandstofverdeelinstallatie** met 1 verdeelslang. Dit is ingedeeld onder Vlareme-rubriek 6.5.1° (nl. een brandstofverdeelinstallatie met max. 2 verdeelslangen). Deze activiteit is hier echter niet vergund.

Rode mazout wordt opgeslagen in een enkelwandige bovengrondse mazouttank met een inhoudsvermogen van ca. 3175 liter of 2698 kg. Dit is ingedeeld onder de Vlareme-rubriek 17.3.2.1.1.1.b) (nl. opslagplaatsen voor gevaarlijke vloeistoffen en vaste stoffen, nl. gasolie, diesel, lichte stookolie en gelijkaardige vloeistoffen met een vlampunt > 55 °C met een gezamenlijke opslagcapaciteit van: 100 kg tot en met 20 ton voor andere inrichtingen dan de inrichtingen, vermeld in punt a). Deze activiteit is echter niet vergund (zie Bijlage 3). Deze bovengrondse enkelwandige mazouhouder is niet voorzien van een lekdetectiesysteem. Conform de sectorale milieuvorwaarden van Vlareme II dient deze houder dan ingekuipt te zijn. Uit de controle ter plaatse blijkt dat hieraan niet voldaan is. Er is geen verklaring van conformiteit van de houder aanwezig. Er kan ook geen attest van een periodiek beperkt onderzoek, uitgevoerd door een milieudeskundige in de discipline houders voor gassen of gevaarlijke stoffen of een erkend stookolietechnicus, voor gelegd worden. Verder is er geen kenplaat GHS 02 zichtbaar op de houder en zijn de verplichte aanduidingen zoals vermeld in art. 5.17.4.3.5 §1 van Vlareme II niet aangebracht op de houder.

Ook zijn er geen interventiemiddelen (zoals absorptie- en neutralisatiemateriaal) aangetroffen in de nabije omgeving van de brandstofverdeelinstallatie, zoals voorgeschreven in de milieuvorwaarden.
