# CONFORMITEITSATTEST CONTROLE RESERVOIRS

## Bijlage bij conformiteitsattest controle reservoirs 25-033 C

Datum: 18-02-2025

Adres: XXXXXXXXXX  
Pontweg 4 perseel: A93w  
9160 Daknam

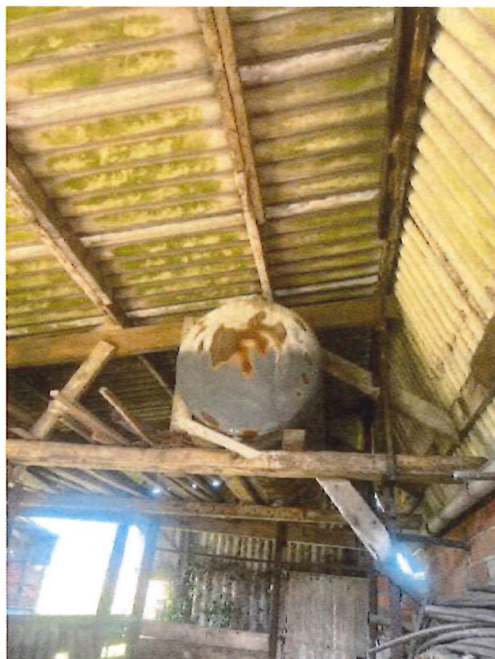
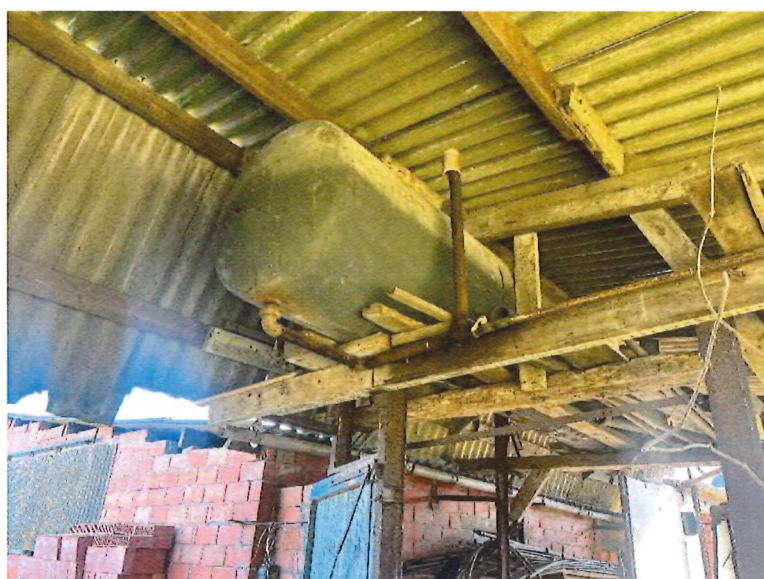
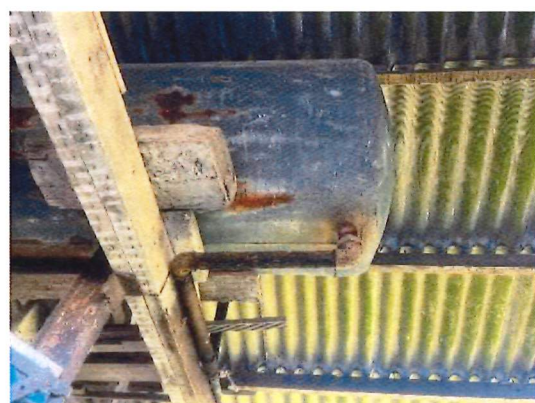
Foto's:

Uit de inspectie blijkt dat de stookolietank niet voldoet aan de geldende regelgeving en technische normen. De volgende gebreken werden vastgesteld:

- **Vul- en ontluichtingsleiding:** De installatie voldoet niet aan de vereiste normen. De diameter van de ontluichtingsleiding is te klein.
- **Corrosie en toegankelijkheid:** De tank vertoont uitwendige corrosie en is niet volledig toegankelijk voor een grondige inspectie.
- **Beveiliging en meetapparatuur:** Er ontbreken conforme accessoires, zoals een overvulbeveiliging, een correct functionerende peilmeter en een lekdetectiesysteem.
- **Ophanging en ondersteuning:** De constructie ter ondersteuning van de tank voldoet niet aan de veiligheidsvoorschriften en geldende normen.
- Het betreft hier een mazouthouder die voorzien is van een **brandstofverdeelinstallatie** met 1 verdeelslang. Dit is ingedeeld onder Vlaremlubriek 6.5.1° (nl. een brandstofverdeelinstallatie met max. 2 verdeelslangen). Deze activiteit is hier echter niet vergund.

Rode mazout wordt opgeslagen in een enkelwandige bovengrondse mazouttank met een inhoudsvermogen van ca. 5089 liter of 4326 kg. Dit is ingedeeld onder de Vlaremlubriek 17.3.2.1.1.1.b) (nl. opslagplaatsen voor gevaarlijke vloeistoffen en vaste stoffen, nl. gasolie, diesel, lichte stookolie en gelijkaardige vloeistoffen met een vlampunt > 55 °C met een gezamenlijke opslagcapaciteit van: 100 kg tot en met 20 ton voor andere inrichtingen dan de inrichtingen, vermeld in punt a). Deze activiteit is echter niet vergund (zie Bijlage 3). Deze bovengrondse enkelwandige mazouthouder is niet voorzien van een lekdetectiesysteem. Conform de sectorale milieuvorwaarden van Vlaremlubriek II dient deze houder dan ingekuipt te zijn. Uit de controle ter plaatse blijkt dat hieraan niet voldaan is. Er is geen verklaring van conformiteit van de houder aanwezig. Er kan ook geen attest van een periodiek beperkt onderzoek, uitgevoerd door een milieudeskundige in de discipline houders voor gassen of gevaarlijke stoffen of een erkend stookolietechnicus, voor gelegd worden. Verder is er geen kenplaat GHS 02 zichtbaar op de houder en zijn de verplichte aanduidingen zoals vermeld in art. 5.17.4.3.5 §1 van Vlaremlubriek II niet aangebracht op de houder.

Ook zijn er geen interventiemiddelen (zoals absorptie- en neutralisatiemateriaal) aangetroffen in de nabije omgeving van de brandstofverdeelinstallatie, zoals voorgeschreven in de milieuvorwaarden.
