# Rapport de contrôle d'installations électriques à basse et à très basse tension

RÉF. 43/2021/55240/01:1

DATE DU CONTRÔLE 19/02/2021 AGENT VISITEUR Sylvain Noupé  
 ADRESSE DU CONTRÔLE HERMANMONT 31 - 6690 VIELSALM TYPE DE CONTRÔLE Visite de contrôle vente ancienne installation (8.4.2.)

## CONCLUSION : NON CONFORME

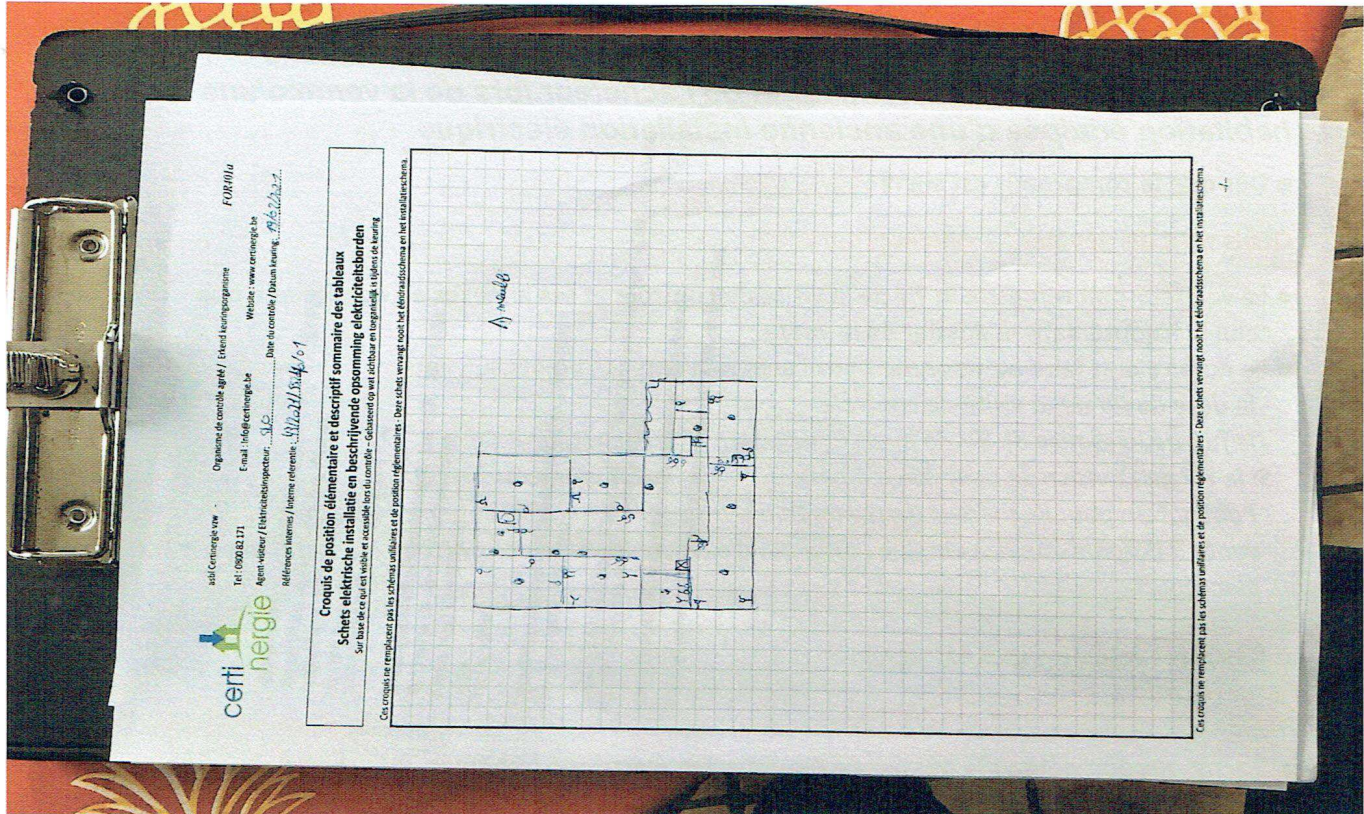
#### Croquis de position élémentaire et descriptif sommaire des tableaux

sur base de ce qui est visible et accessible lors du contrôle

Note : ces croquis ne remplacent pas les schémas unifilaires et de position réglementaires
