710 - INSP
 ISO/IEC 17020

Origineel verslag

Verkoop [Afd 8.4.2]

Verslagnummer: 33/03042024/33070/1/2

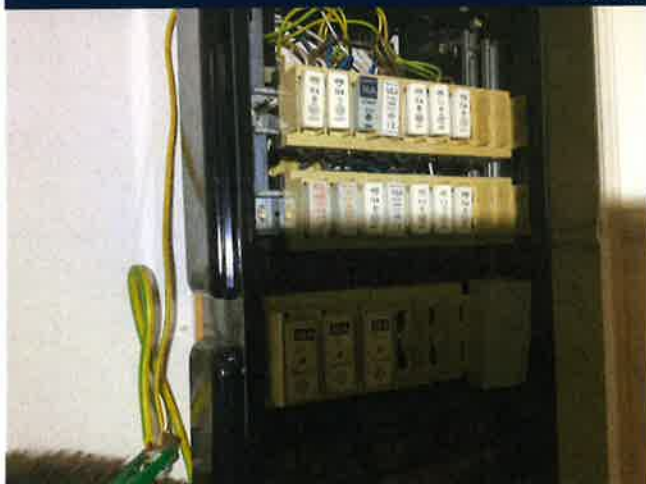
Elektrisch bord

- het eendraadsschema en situatieplan zijn niet aanwezig. – oAfd 3.1.2.1
 - Er ontbreken afdekplaatjes in het elektrisch bord. – Afd 5.2.6; oAfd 4.2.2.3

- Het verwijderen en/of openen van het beschermd volume is zonder meer mogelijk. Het is nodig hiervoor een of een gereedschap te gebruiken. – oAfd 4.2.2.3 ; oAfd 4.2.2.1.b

- Hoofddifferentieelstroombeschermingsinrichting is niet aanwezig. – oAfd 4.2.4.3
 - De installatie is niet aangevuld met een differentieelstroombeschermingsinrichting met hoge of zeer hoge gevoeligheid – oAfd 4.2.4.3

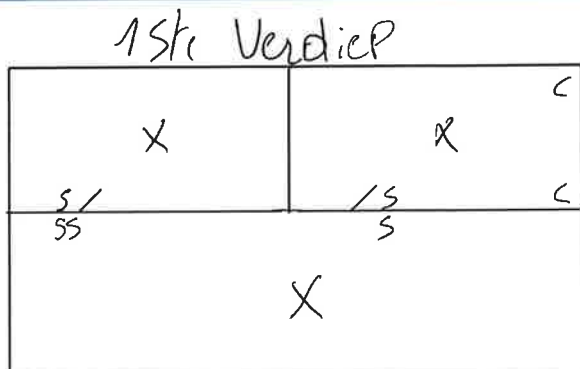
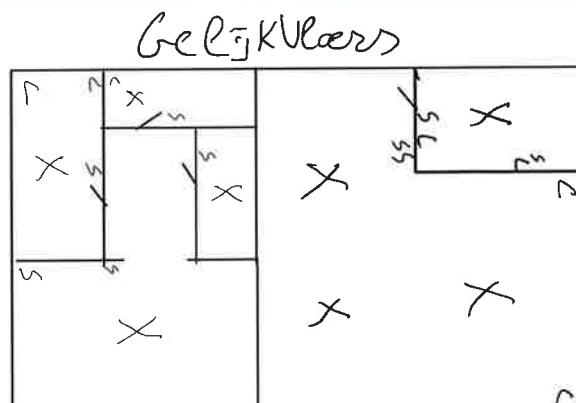
Schetsen

Eendraadsschema en situatieplan
