## CONFORMITEITSATTEST CONTROLE RESERVOIRS VOOR STOOKOLIE VOOR VERWARMING

Uitvoeringsadres: **Huttestraat 32, 1670 - Bogaarden (BE)**

Ingedeeld: **Niet ingedeeld** | Wand: **Enkel** | Plaats: **Groeve** | Vorm: **Vierkant** |  
Materiaal: **Staal** Inhoud: **<5000L L** | Jaar plaatsing: **>1995**

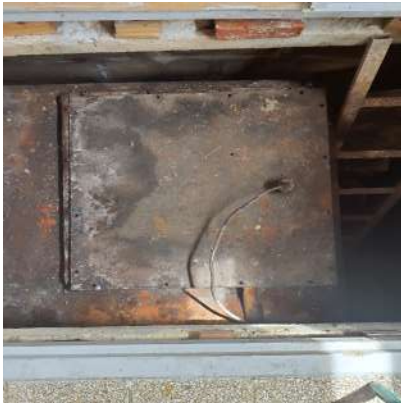
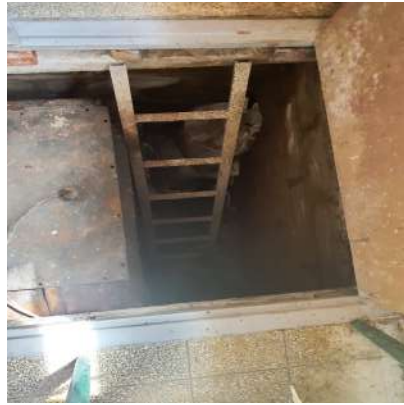
TOEGEVOEGDE FOTO'S

Overvulbeveiliging: **Fluit** | Overvulbeveiliging controle: **Opmerking: Niet kunnen testen, mangat niet dicht**  
Peilmeting: **Niet aanwezig** | Lekdetectie: **Niet aanwezig**

Zeer slechte staat tank  
Veel Roest  
Mangat niet dicht  
Geen id  
Bouwjaar  
Onbekend

**De tank mag niet meer gevuld worden.**
