## Rapport de contrôle d'installations électriques à basse et à très basse tension

RÉF. 80/2023/63078/01:2

DATE DU CONTRÔLE 21/04/2023 AGENT VISITEUR Amaury Van Daele  
ADRESSE DU CONTRÔLE Montagne d'Aisémont 13 - 1300 Wavre TYPE DE CONTRÔLE Visite de contrôle vente ancienne installation (8.4.2.)

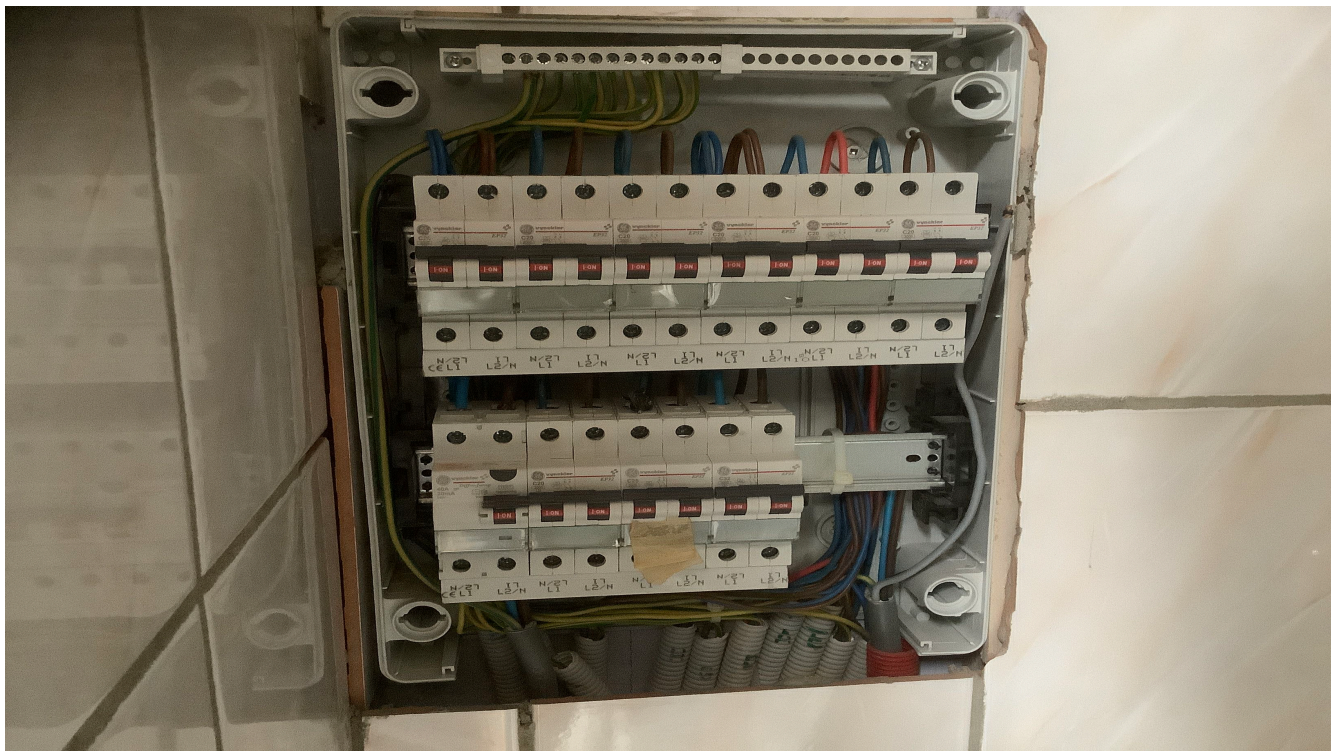
**Croquis de position élémentaire et descriptif sommaire des tableaux**

sur base de ce qui est visible et accessible lors du contrôle  
 Note : ces croquis ne remplacent pas les schémas unifilaires et de position réglementaires
