CONFORMITEITSATTEST CONTROLE RESERVOIRS VOOR STOOKOLIE VOOR VERWARMING

Uitvoeringsadres: **Testeltsebaan 21, 3272 - Messelbroek (BE)**

Ingedeeld: **Niet ingedeeld** | Wand: **Enkel** | Plaats: **Ondergronds** | Vorm: **Cilinder** |
Materiaal: **Staal** Inhoud: **<5000 L** | Jaar plaatsing: **<1995**

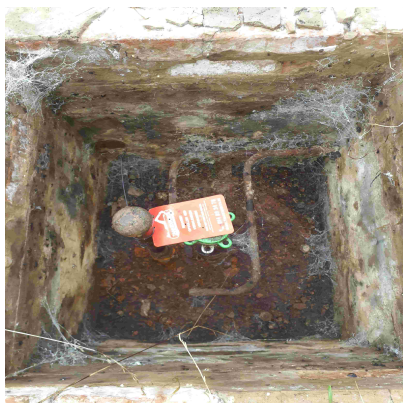
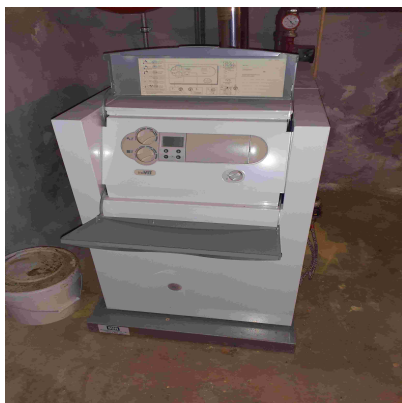
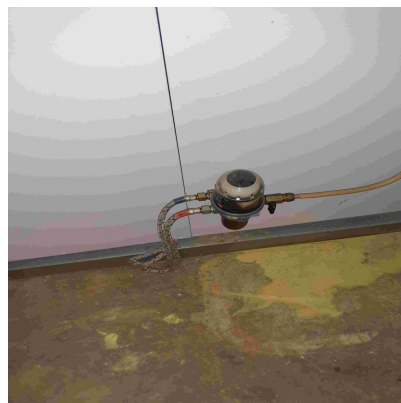
TOEGEVOEGDE FOTO'S

Watermeting: **0 CM** | Gemeten olie: **65 CM**
Onderdruk TESTO: **65 mBAR** | Behaalde druk: **OK** | Ultrasoon SDT: **NOK**

-ultrasoon nok boven vloeistof

De tank mag niet meer gevuld worden.
