## CONFORMITEITSATTEST CONTROLE RESERVOIRS VOOR STOOKOLIE VOOR VERWARMING

Uitvoeringsadres: **Putsebaan 28, 3140 - Keerbergen (BE)**

Ingedeeld: **Niet ingedeeld** | Wand: **Enkel** | Plaats: **Bovengronds** | Vorm: **Cilinder** |  
Materiaal: **Staal** Inhoud: **<5000 L** | Jaar plaatsing: **<1995**

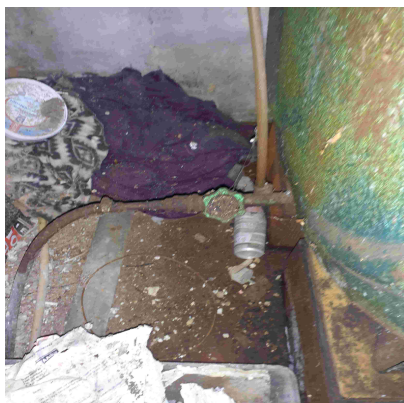
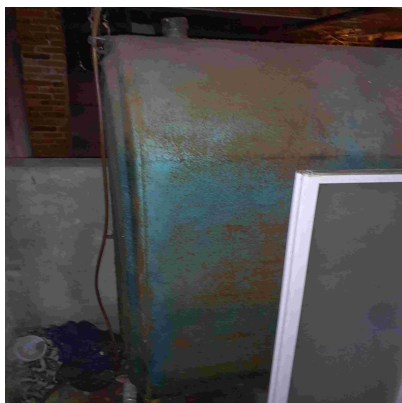
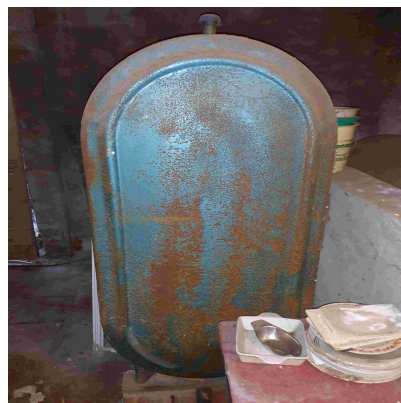
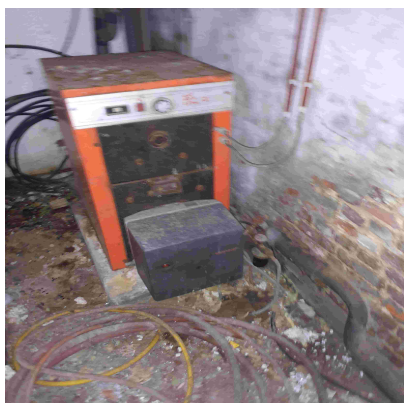
TOEGEVOEGDE FOTO'S

Vulbuis: **OK** | Ontluchting: **NOK**  
Aanvoerleiding: **OK** | Terugvoerleiding: **AANWEZIG** | Filter: **NOK**

Overvulbeveiliging: **Geen** | Overvulbeveiliging controle: **NOK**  
Peilmeting: **Niet aanwezig** | Lekdetectie: **Niet aanwezig**

Peildarm hard  
Veel roest

**De tank mag niet meer gevuld worden.**
