Rapport de contrôle d'installations électriques à basse et à très basse tension

RÉF. 66/2024/57010/01:1

DATE DU CONTRÔLE 29/02/2024 AGENT VISITEUR Chirel Ngueguem
ADRESSE DU CONTRÔLE Rue de Termonde 55 (étage 4e App B4 /Bte17) - 1082 Berchem-Sainte-Agathe TYPE DE CONTRÔLE Visite de contrôle vente ancienne installation (8.4.2)

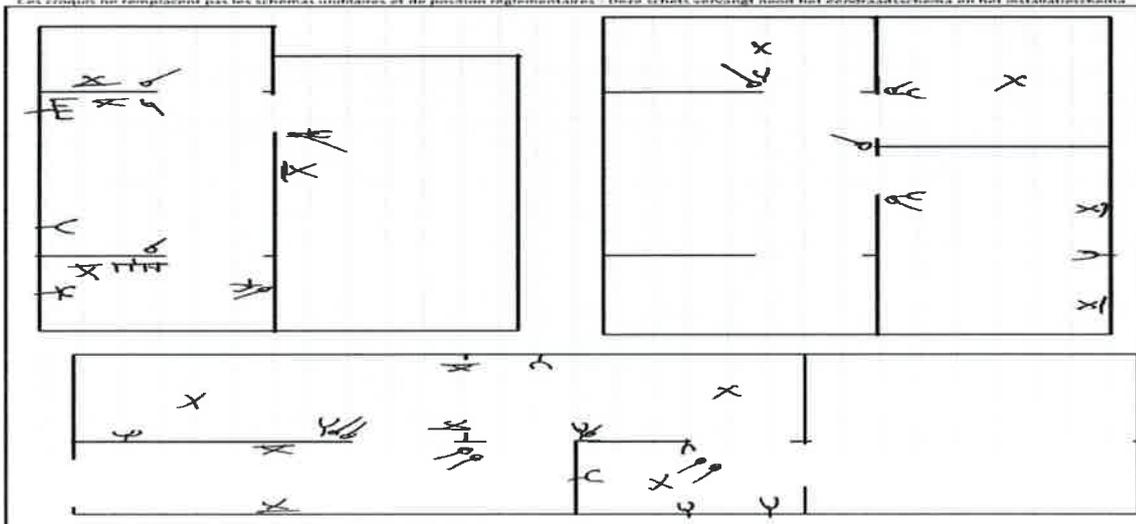
Croquis de position élémentaire et descriptif sommaire des tableaux Schets elektrische installatie en beschrijvende opsomming elektriciteitsborden

sur base de ce qui est visible et accessible lors du contrôle
 Note : ces croquis ne remplacent pas les schémas unifilaires et de position réglementaires
