## Controle verslag van elektrische installaties op laagspanning en op zeer lage spanning

REF. 66/2024/79536/01:2

DATUM VAN CONTROLE 30/09/2024 (14:40 - 15:20) AGENT Chirel Ngueguem  
ADRES VAN CONTROLE rue des Cottages 73 (verdieping 5e Gauche) - 1180 Uccle TYPE CONTROLE Controlebezoek verkoop oude installatie (8.4.2)

## BESLUIT : NIET CONFORM

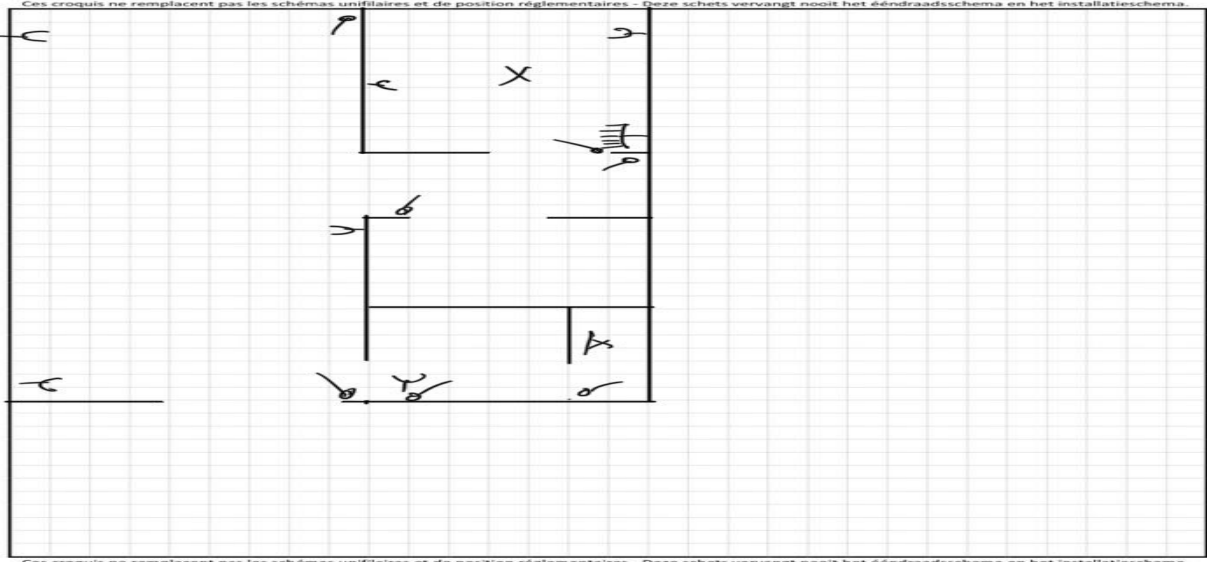
**Croquis de position élémentaire et descriptif sommaire des tableaux**  
**Schets elektrische installatie en beschrijvende opsomming elektriciteitsborden**  
Sur base de ce qui est visible et accessible lors du contrôle - Gebaseerd op wat zichtbaar en toegankelijk is tijdens de keuring

Ces croquis ne remplacent pas les schémas unifilaires et de position réglementaires - Deze schetsen vervangt nooit het ééndraadsschema en het installatieschema.
