CONFORMITEITSATTEST CONTROLE RESERVOIRS VOOR STOOKOLIE VOOR VERWARMING

Uitvoeringsadres: **Triksestraat 3, 3890 - Kortijls (BE)**

Ingedeeld: **Niet ingedeeld** | Wand: **Enkel** | Plaats: **Bovengronds** | Vorm: **Ovaal** |
Materiaal: **Staal** Inhoud: **<5000 L** | Jaar plaatsing: **>1995**

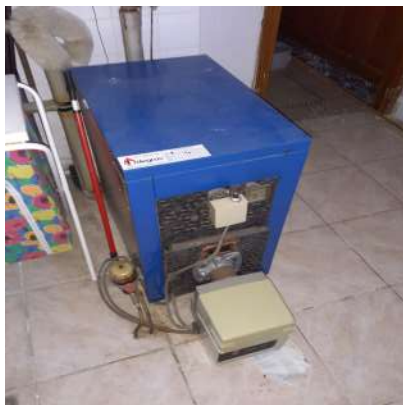
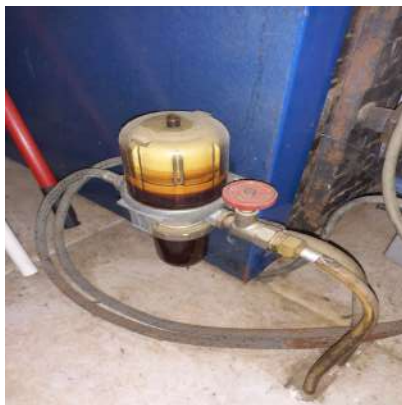
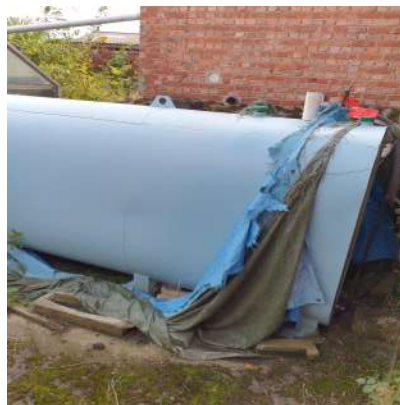
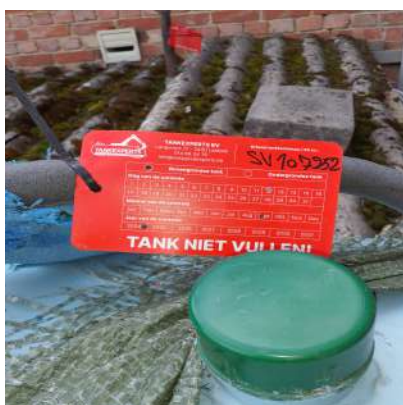
TOEGEVOEGDE FOTO'S

Algemene staat tank: **OK** |

Vulbuis: **OK** | Ontluchting: **OK**
Aanvoerleiding: **OK** | Terugvoerleiding: **NIET AANWEZIG** | Filter: **OK**

Overvulbeveiliging: **Geen** | Overvulbeveiliging controle: **NOK**
Peilmeting: **Andere** | Lekdetectie: **Niet aanwezig**

Overvul beveiliging niet aanwezig
Tank niet ingekuipt of dubbelwandig
ID plaatje niet aanwezig of onleesbaar
Vorig keurings attest niet aanwezig

De tank mag niet meer gevuld worden.
