# Rapport de contrôle d'installations électriques à basse et à très basse tension

RÉF. 29/2023/87291/01:1

DATE DU CONTRÔLE 31/10/2023 AGENT VISITEUR François Colson  
 ADRESSE DU CONTRÔLE rue des Bruyères 47 - 6700 Arlon TYPE DE CONTRÔLE Visite de contrôle vente ancienne installation (8.4.2.)

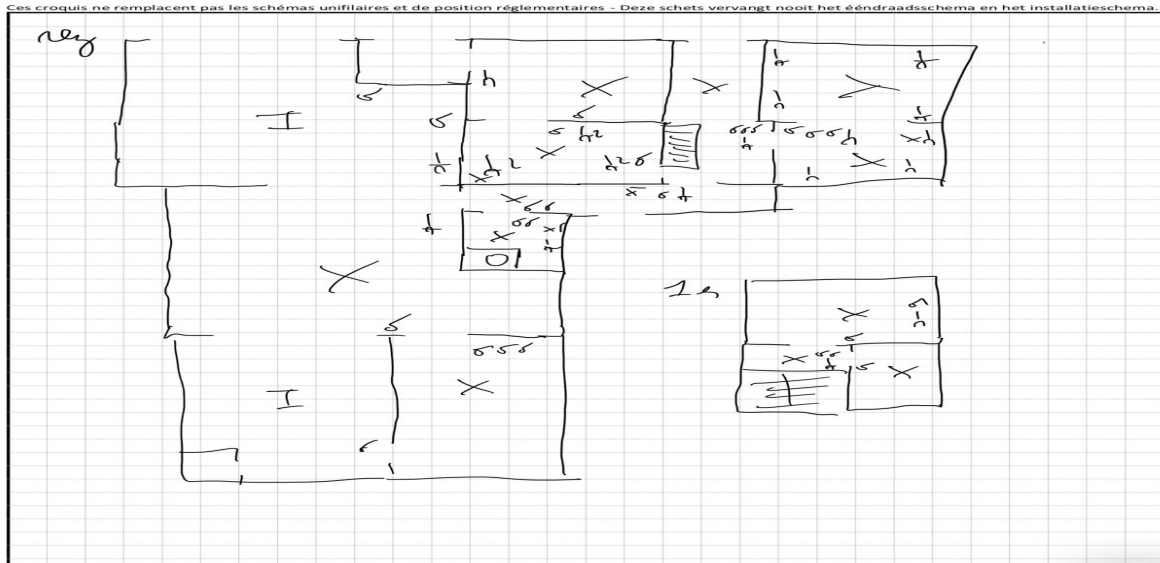
**Croquis de position élémentaire et descriptif sommaire des tableaux**  
**Schets elektrische installatie en beschrijvende opsomming elektriciteitsborden**  
 Sur base de ce qui est visible et accessible lors du contrôle - Gebaseerd op wat zichtbaar en toegankelijk is tijdens de keuring

Ces croquis ne remplacent pas les schémas unifilaires et de position réglementaires - Deze schets vervangt nooit het ééndraadschema en het installatieschema.
