## Rapport de contrôle d'installations électriques à basse et à très basse tension

RÉF. 73/2024/75996/01:1

DATE DU CONTRÔLE 27/08/2024 (11:21 - 12:18) AGENT VISITEUR Antoine Souply-Pierard  
ADRESSE DU CONTRÔLE Avenue Bastin 7/1 (étage 1er) - 1200 Woluwe-St.-Lambert TYPE DE CONTRÔLE Visite de contrôle vente ancienne installation (8.4.2.)

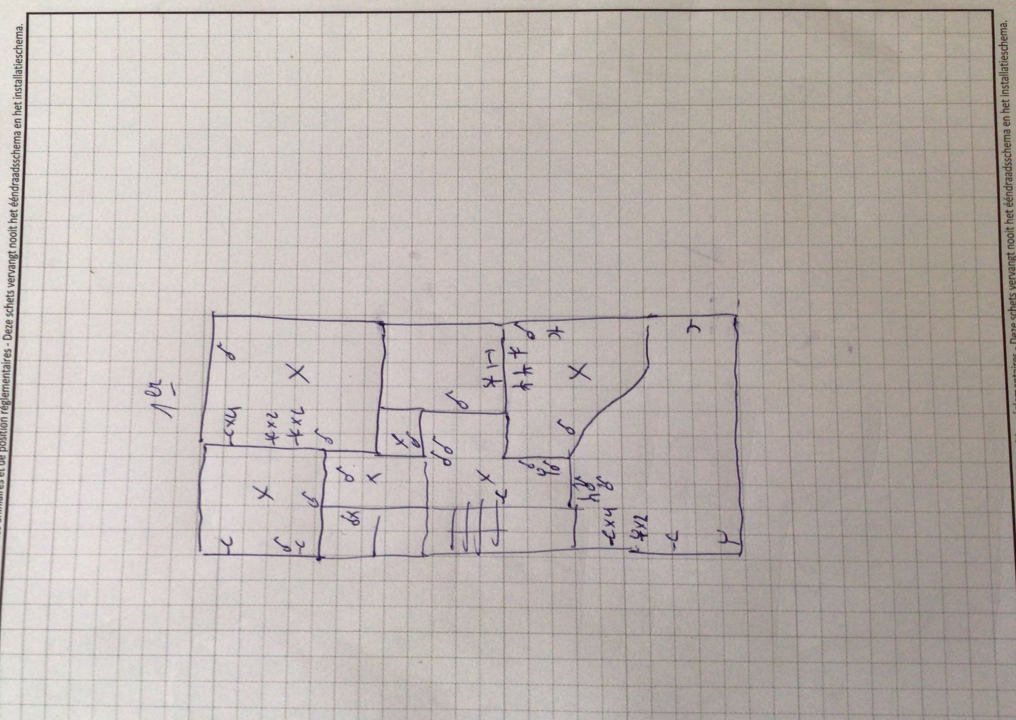
**Croquis de position élémentaire et descriptif sommaire des tableaux**

sur base de ce qui est visible et accessible lors du contrôle  
 Note : ces croquis ne remplacent pas les schémas unifilaires et de position réglementaires
