Procès-verbal de contrôle d'une installation électrique en BT et TBT

NON CONFORME

Adresse de l'installation

Visite de contrôle d'une installation domestique selon (AR 08/09/2019) - RGIE Livre 1 - 6.5. et 4.2.4.3.

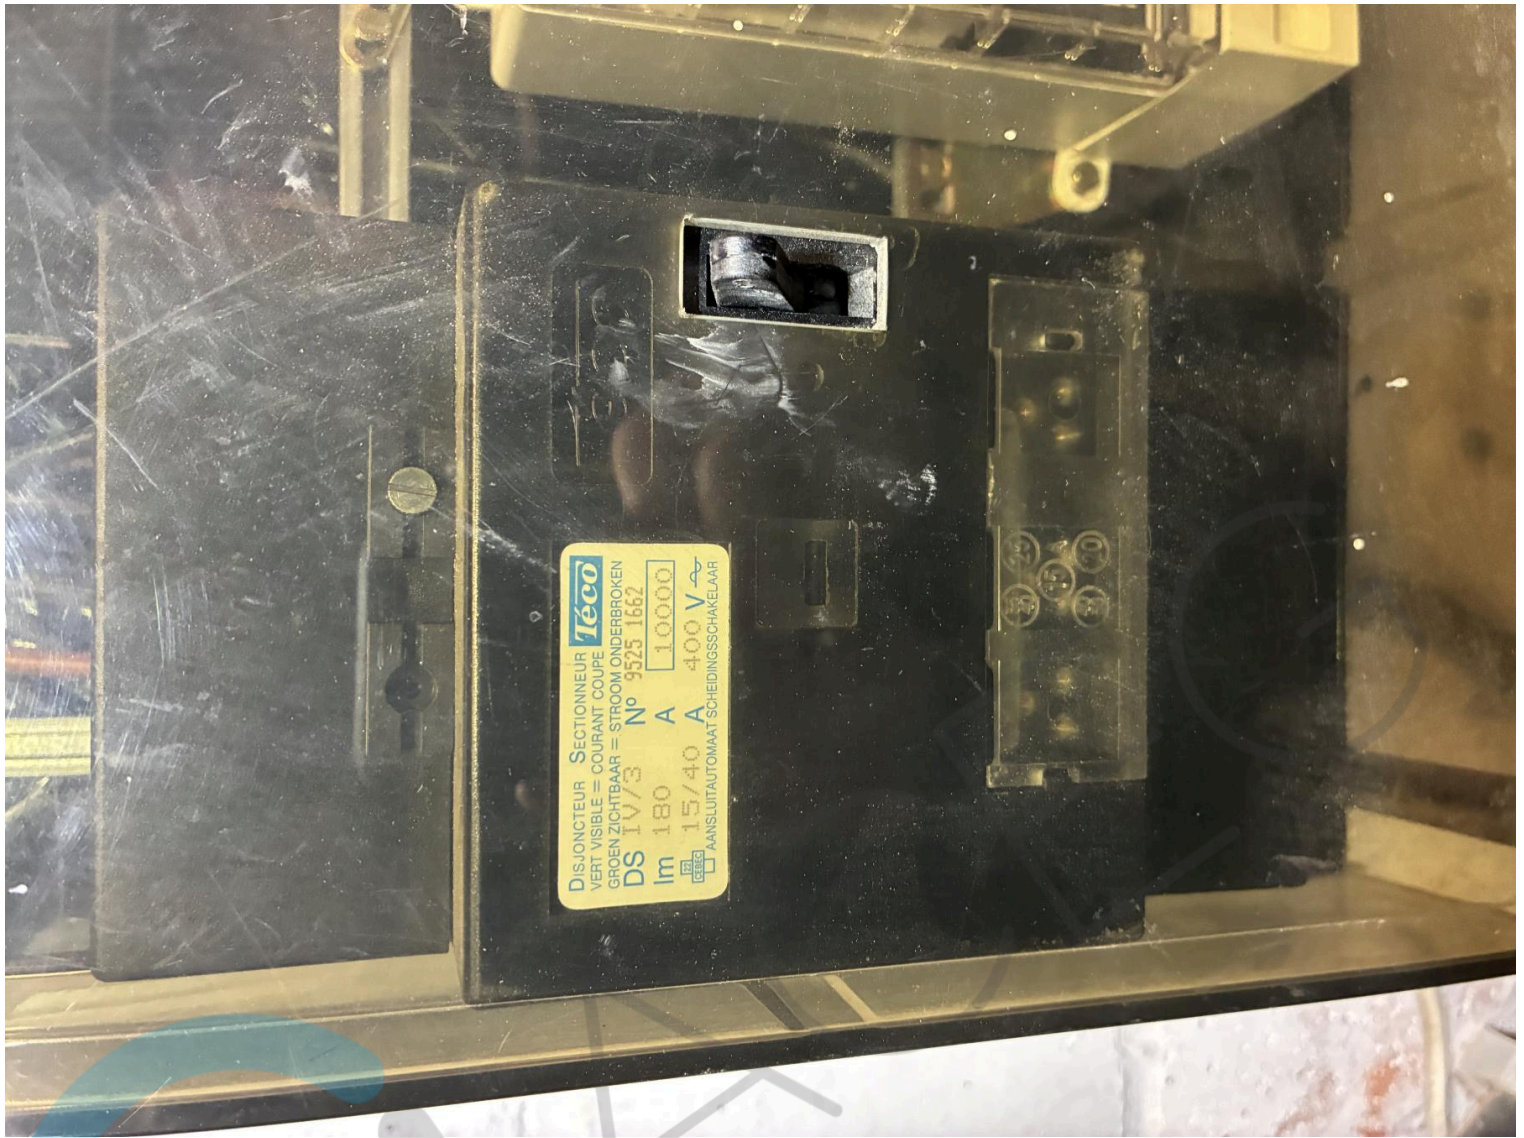
DISJONCTEUR SECTIONNEUR **Técco**
VERT VISIBLE = COURANT COUPE
GROEN ZICHTBAAR = STROOM ONDERBROKEN
DS IV/3 No 9525 1662
Im 180 A 10000
15/40 A 400 V
ANSLUITAUTOMAAT SCHEDINGSSCHAKELAAR
