Rapport de contrôle d'installations électriques à basse et à très basse tension

RÉF. 143/2024/77398/01:3

DATE DU CONTRÔLE 09/09/2024 (13:22 - 15:24) AGENT VISITEUR Arnaud Bertinchamps
ADRESSE DU CONTRÔLE Rue Auguste Lannoye 37 - 1435 Mont-Saint-Guibert TYPE DE CONTRÔLE Visite de contrôle vente ancienne installation (8.4.2.)

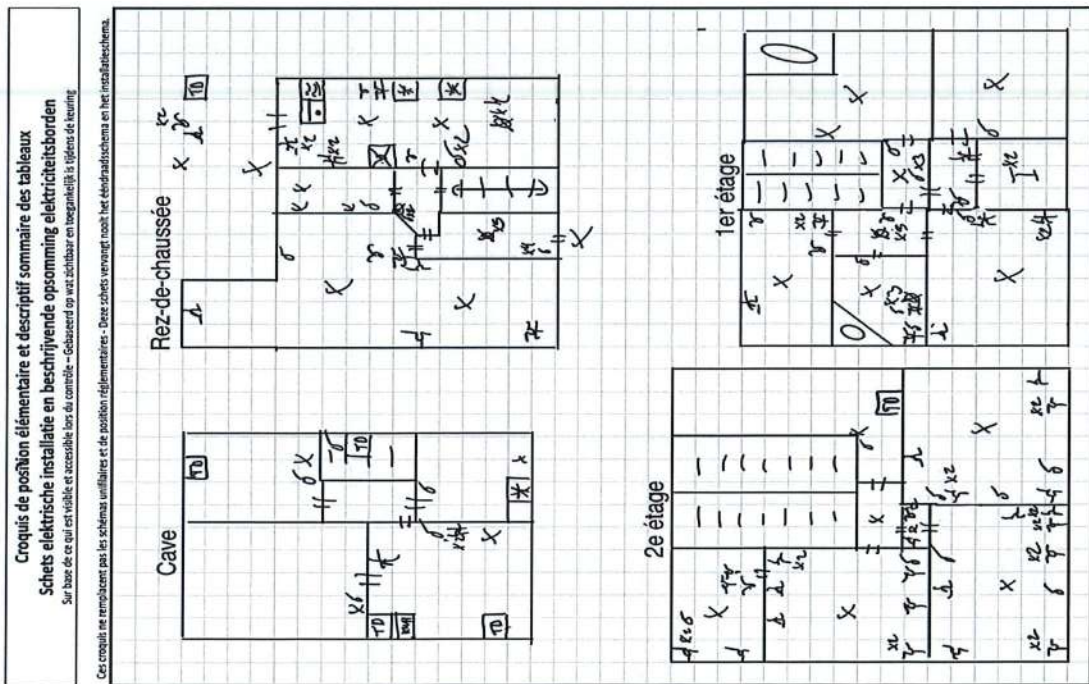
Croquis de position élémentaire et descriptif sommaire des tableaux

sur base de ce qui est visible et accessible lors du contrôle
Note : ces croquis ne remplacent pas les schémas unifilaires et de position réglementaires
