Rapport de contrôle d'installations électriques à basse et à très basse tension

RÉF. 34/2023/84513/01:1

DATE DU CONTRÔLE 12/10/2023 AGENT VISITEUR Olivier Dodet
 ADRESSE DU CONTRÔLE Rue Chapuis 107 - 4100 Seraing TYPE DE CONTRÔLE Visite de contrôle vente ancienne installation (8.4.2.)

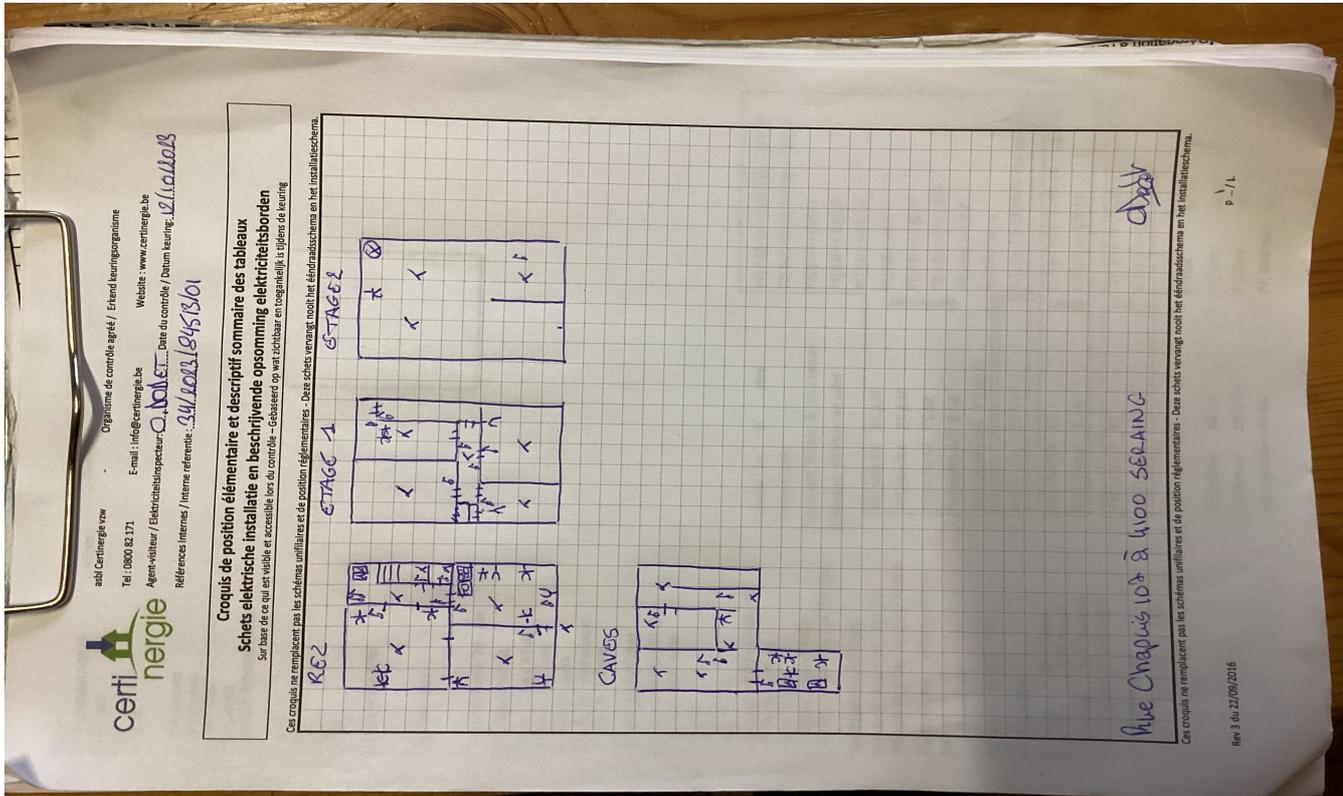
Croquis de position élémentaire et descriptif sommaire des tableaux

sur base de ce qui est visible et accessible lors du contrôle
Note : ces croquis ne remplacent pas les schémas unifilaires et de position réglementaires
