Rapport de contrôle d'installations électriques à basse et à très basse tension

RÉF. 122/2025/125844/D01:1

DATE DU CONTRÔLE 18/12/2025 (15:30 - 16:10) AGENT VISITEUR Mohamed Izmar
ADRESSE DU CONTRÔLE Rue Capitaine Joubert 3 - 1040 Etterbeek TYPE DE CONTRÔLE Visite de contrôle vente ancienne installation (8.4.2.)

CONCLUSION : NON CONFORME

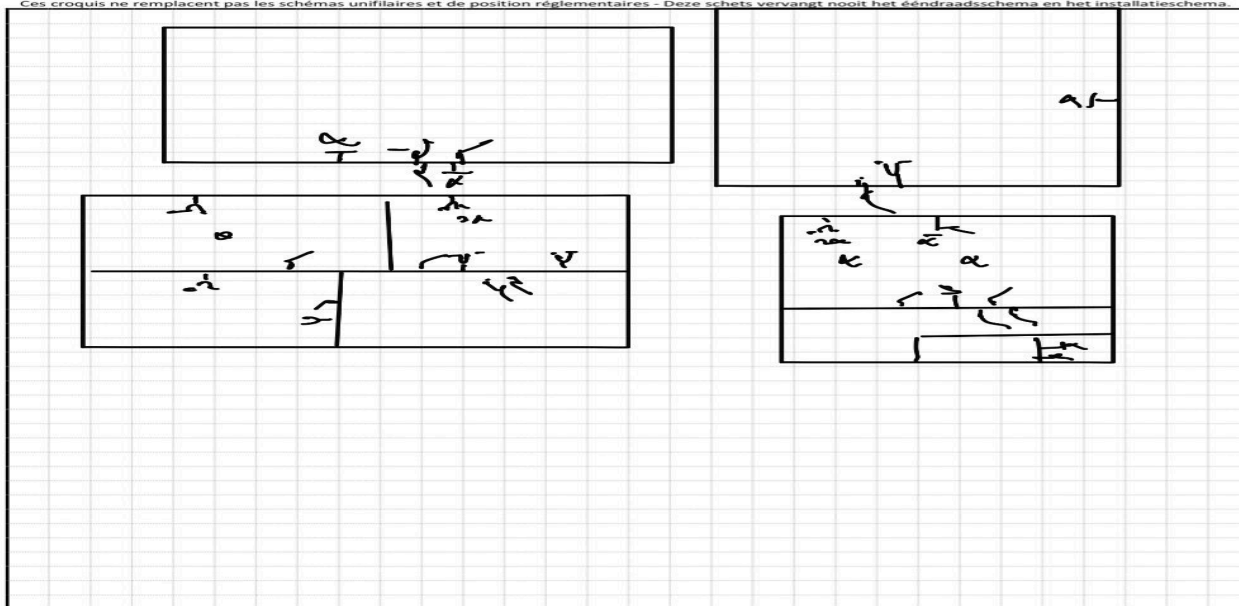
Croquis de position élémentaire et descriptif sommaire des tableaux Schets elektrische installatie en beschrijvende opsomming elektriciteitsborden

Sur base de ce qui est visible et accessible lors du contrôle - Gebaseerd op wat zichtbaar en toegankelijk is tijdens de keuring
