Rip:		Date: 21/1/81	
Modifications: Wijzigingen		Site fixing:	
Signature - Handtekening		R & D:	
Name - Naam		Site fixing:	
Date:		Date: 21/1/81	
Function - Functie		Site fixing:	
<p>SITE CHANTIER - WERF : LOUWERHE DANPALON. DETAIL FIXATION. TASSAN DE NATATION. TOOGHUE A.R.</p> <p><small>Les données techniques sont données à titre d'information et ne constituent pas une garantie de l'exactitude des données. Elles ne sont pas destinées à servir de base à des travaux de construction. Elles ne sont pas destinées à servir de base à des travaux de construction. Elles ne sont pas destinées à servir de base à des travaux de construction.</small></p>

C.V. 80642
N° 874/08

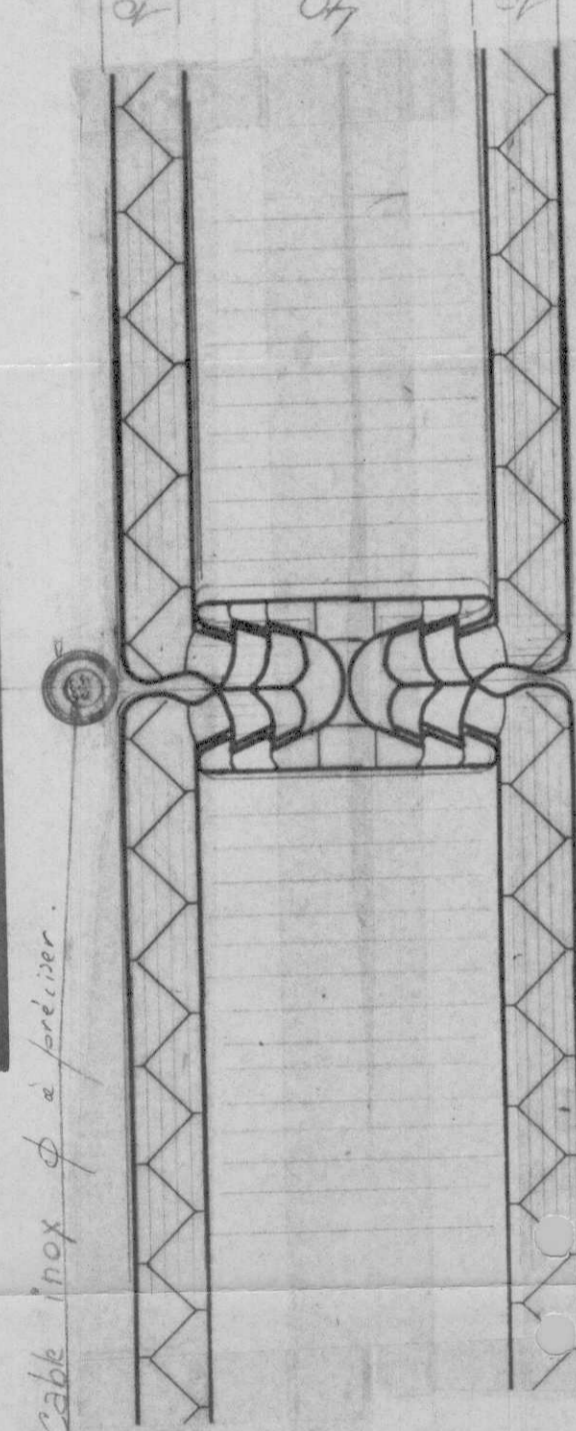
COUPE #F.

Table inox 4° inclinaison.

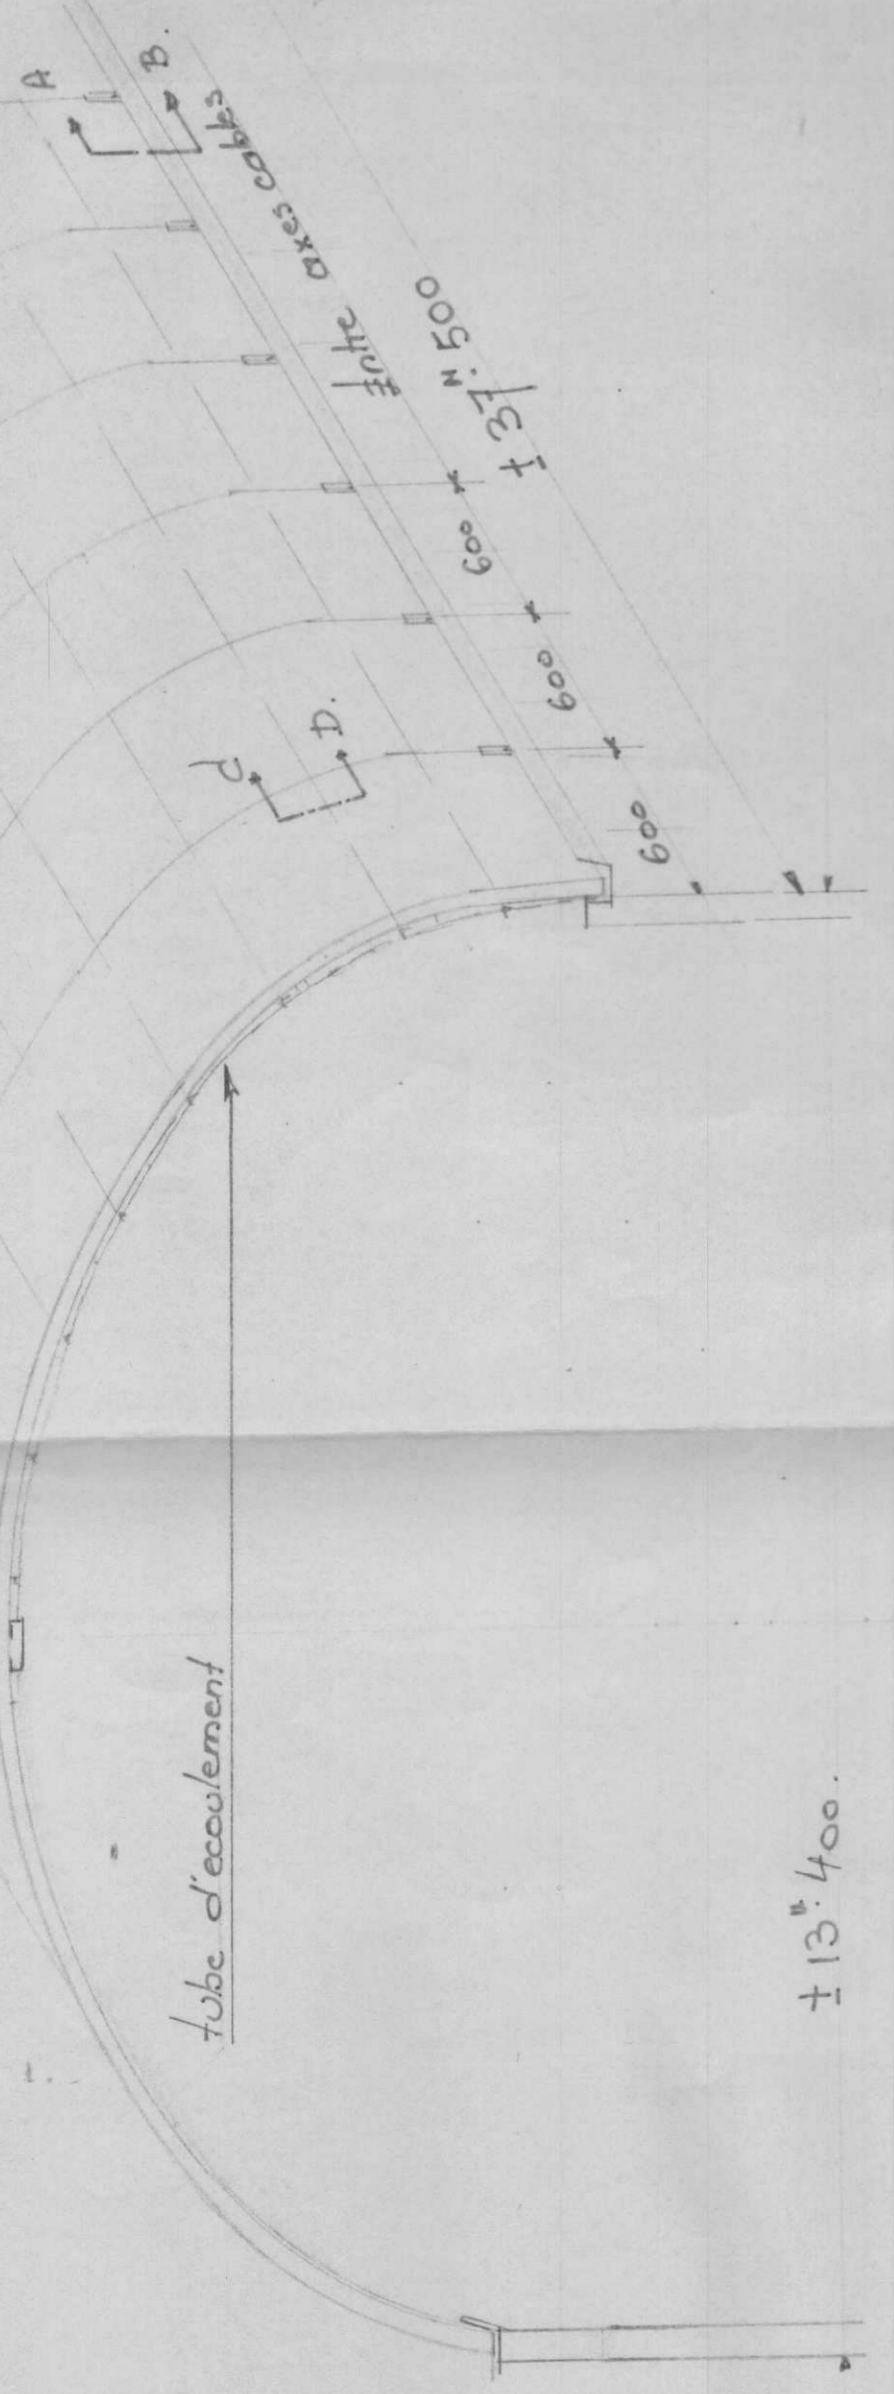
COUPE DD.

Site d'accastement

$\pm 13'400.$

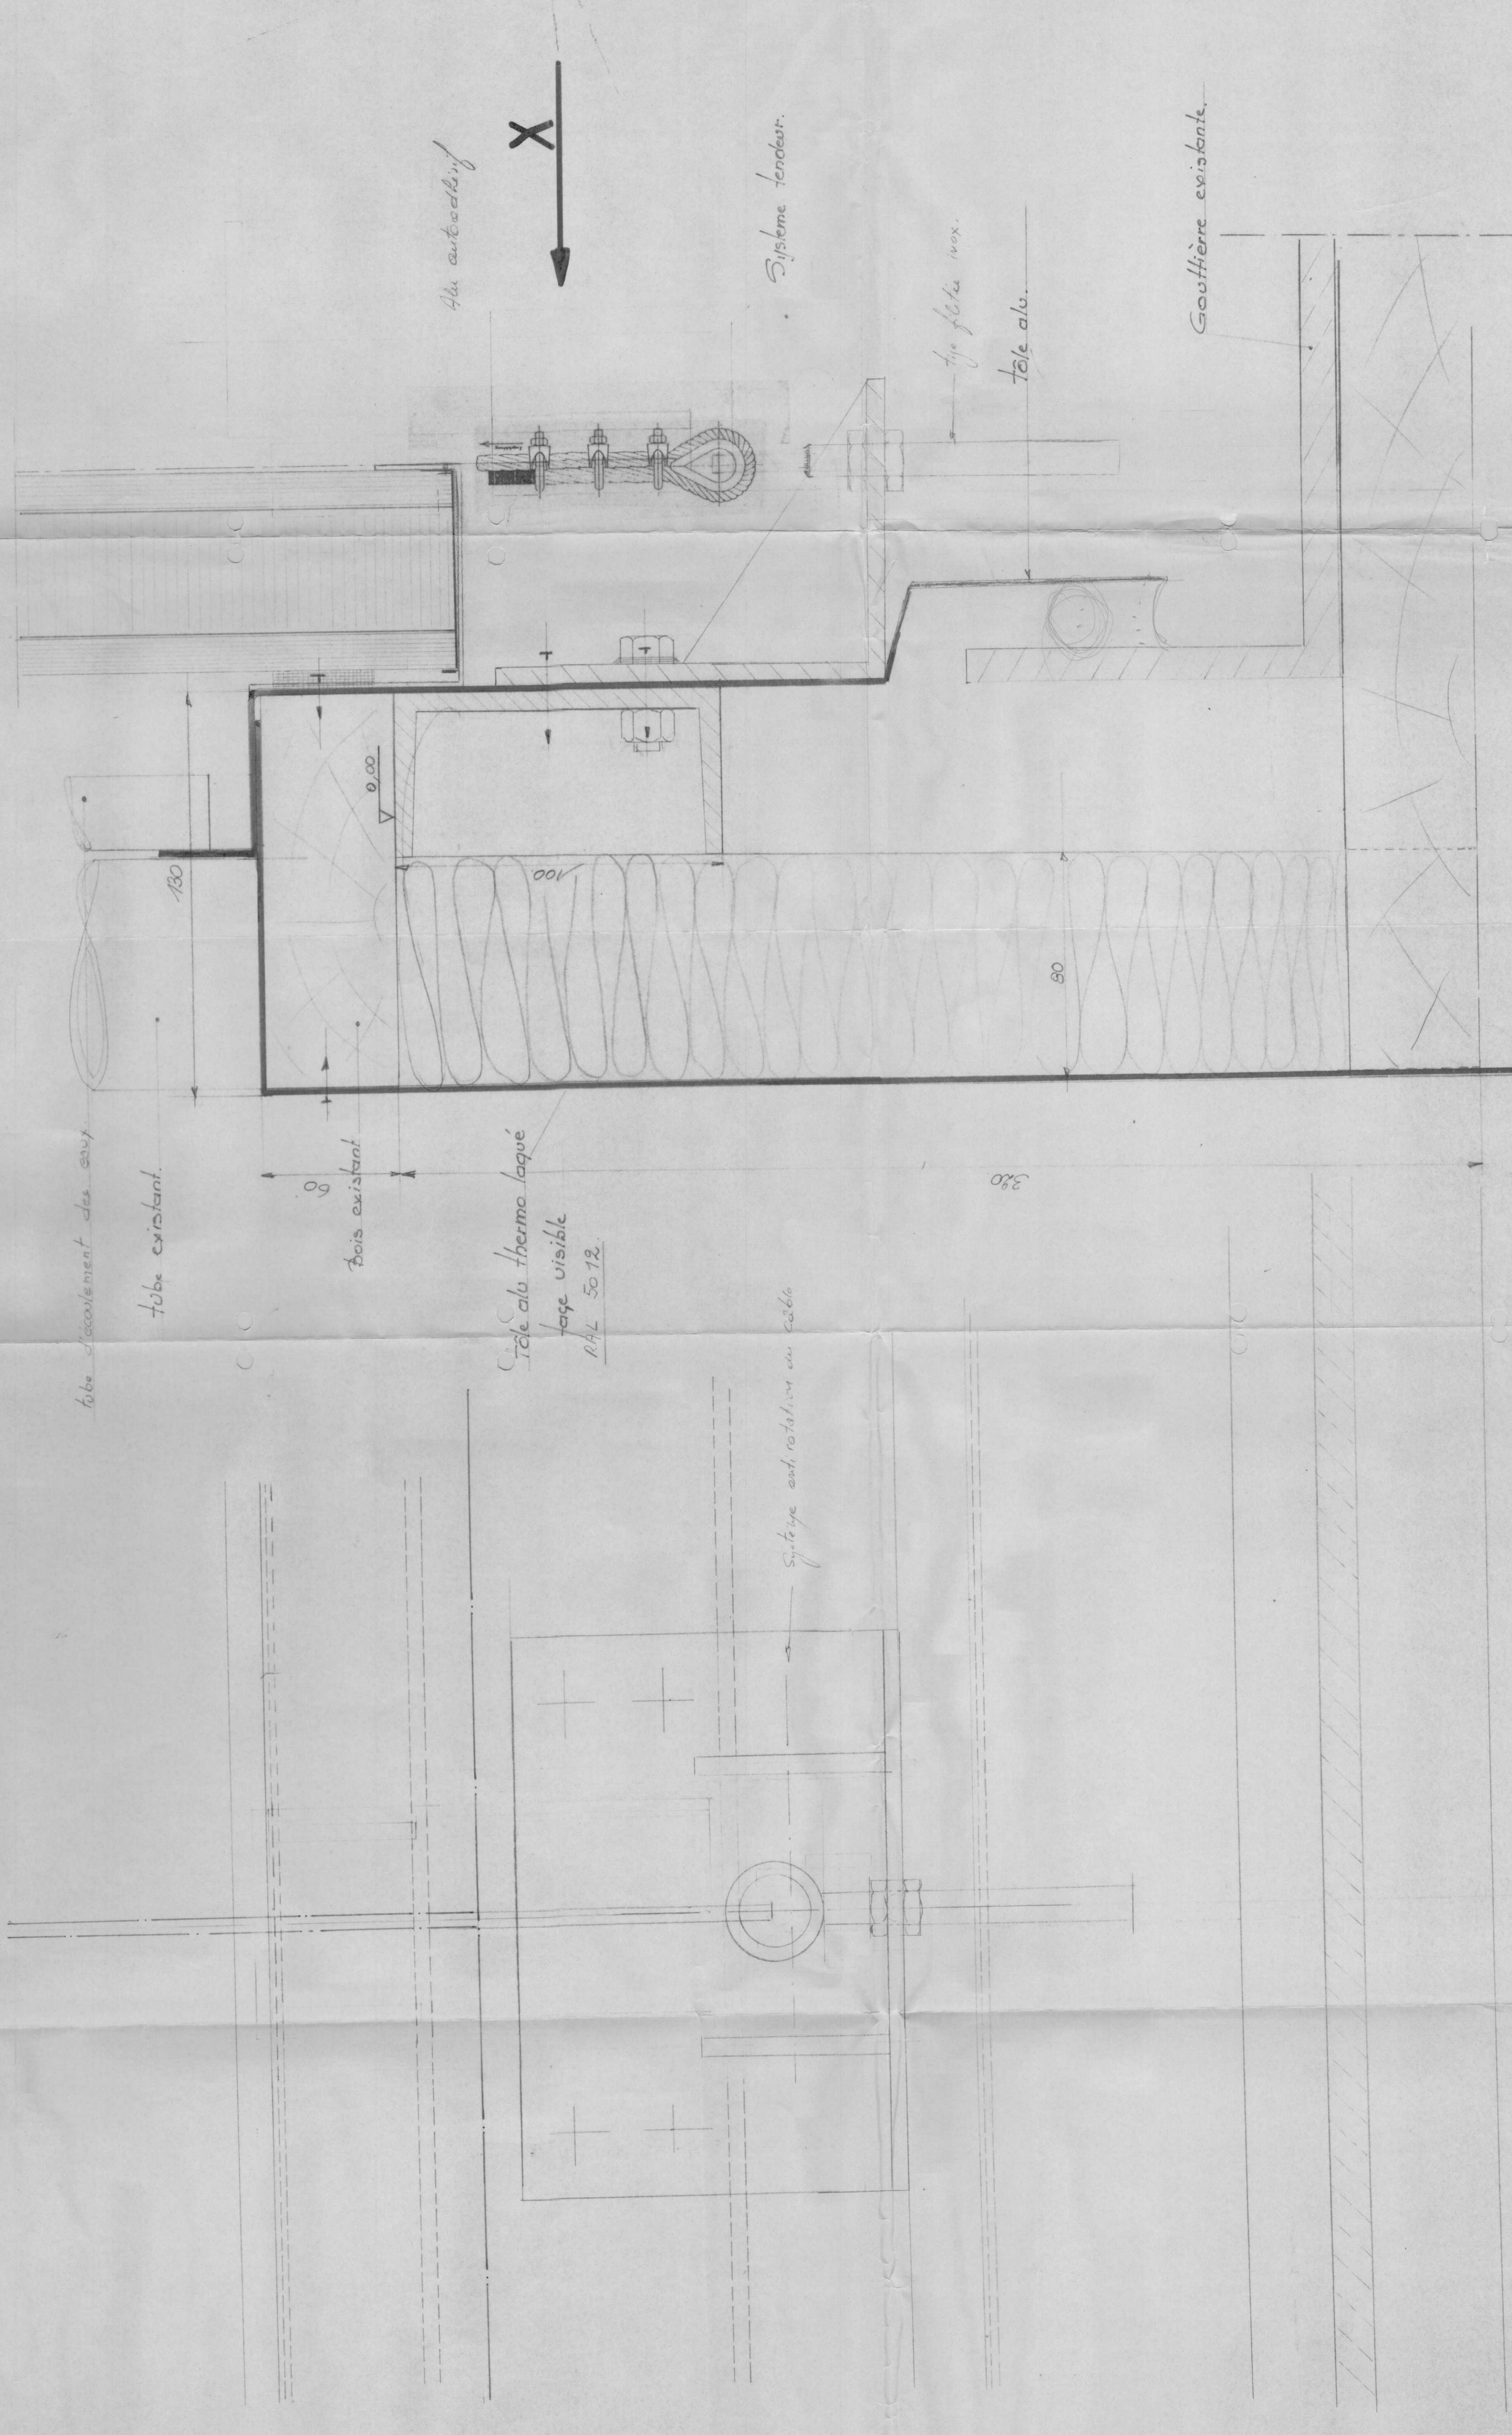
COUPE AB.

DANPALON. (Effacement table pour bois)

OKAPAN 40mm

DANPALON. (Reparations table pour bois)

Chapelle métallique existante

tube d'accastement des envs

tube existant.

Bois existant

*Tôle alu thermo laqué
lage visible
RAL 5012.*

Système anti rotation en câble

Alu autocouff

Système tendeur.

Tôle alu inox.

Tôle alu.

Gouttière existante.

VUE SUIVANT X.

Tour coupe G.H voir plan n° 874/08.
