Energieprestatiecertificaat

Niet-residentiële eenheid (oppervlakte \leq 500 m²)

Grote Markt 13, 9100 Sint-Niklaas

certificaatnummer: 20230111-0002777685-KNR-1

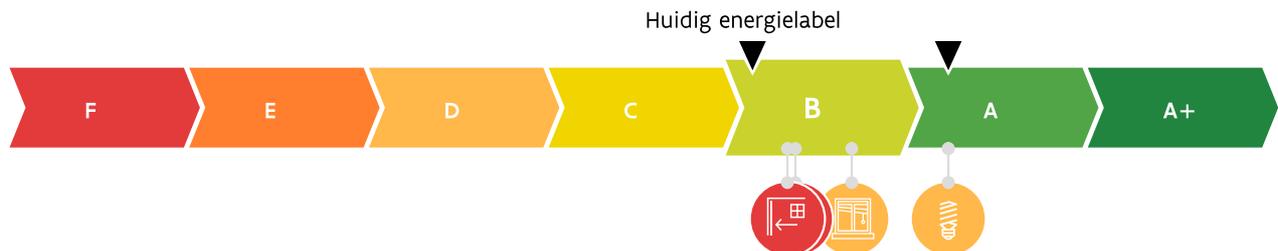
Indicatief label na renovatiewerken

Als u beslist om uw eenheid stapsgewijs te renoveren in de hierboven gesuggereerde volgorde, geeft de onderstaande energieschaal een overzicht van waar uw eenheid zich na elke stap zal bevinden op de energieschaal. Verandert u de volgorde, dan verandert ook de impact van elke maatregel. Dat kan hier niet weergegeven worden. Bij de plaatsing van een installatie op zonne-energie zal het energielabel nog verder verbeteren.
