Rapport de contrôle d'installations électriques à basse et à très basse tension

RÉF. 150/2024/57732/01:1

DATE DU CONTRÔLE 07/03/2024 AGENT VISITEUR Giuseppe Cuffaro
ADRESSE DU CONTRÔLE Rue Branche Planchard 43 - 4430 Ans TYPE DE CONTRÔLE Visite de contrôle vente ancienne installation (8.4.2.)

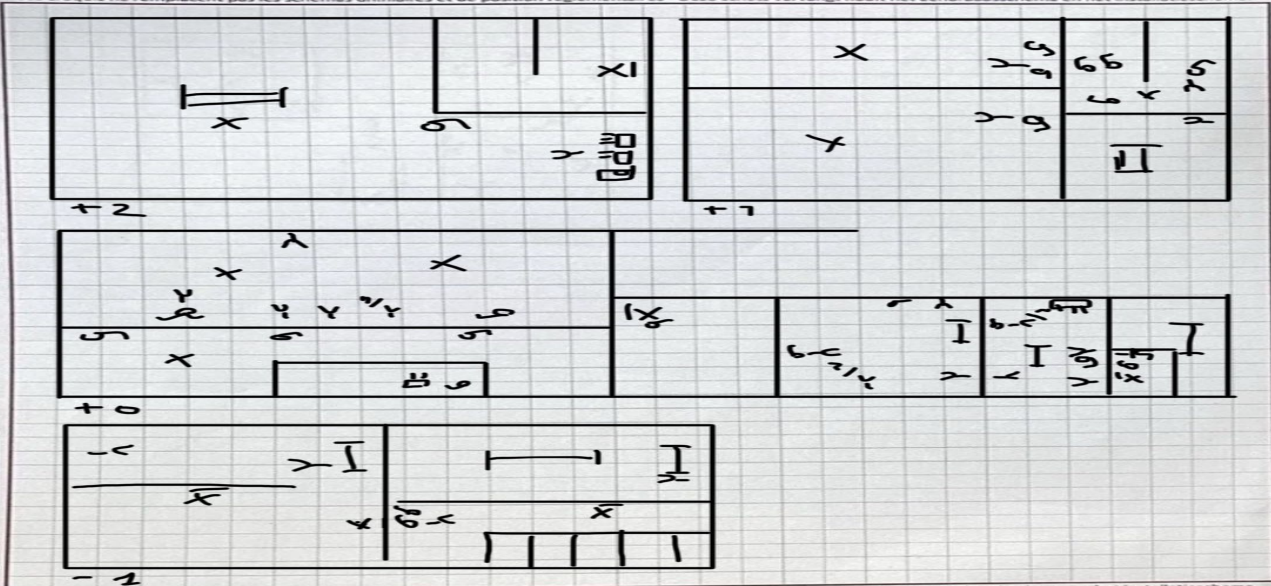
Croquis de position élémentaire et descriptif sommaire des tableaux

sur base de ce qui est visible et accessible lors du contrôle
