# Rapport de contrôle d'installations électriques à basse et à très basse tension

RÉF. 44/2024/64757/01:1

**DATE DU CONTRÔLE** 21/05/2024 **AGENT VISITEUR** Jean François Nibus  
**ADRESSE DU CONTRÔLE** Rue des Grandes Ruelles 54 - 4520 Antheit **TYPE DE CONTRÔLE** Visite de contrôle vente ancienne installation (8.4.2)

## CONCLUSION : NON CONFORME

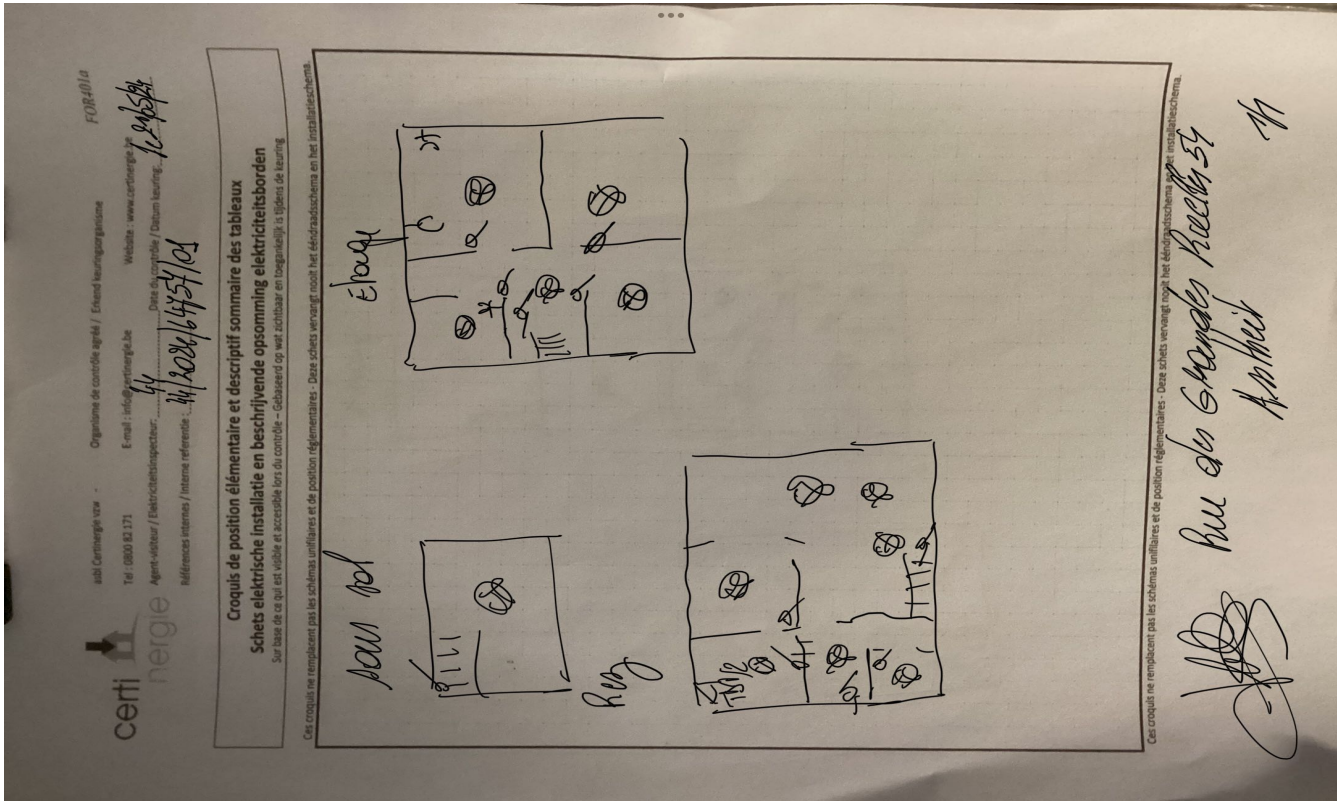
**Croquis de position élémentaire et descriptif sommaire des tableaux**

sur base de ce qui est visible et accessible lors du contrôle  
 Note : ces croquis ne remplacent pas les schémas unifilaires et de position réglementaires
