# Energieprestatiecertificaat

Residentiële eenheid

Weg naar Opoeteren 153 bus 2, 3660 Oudsbergen

certificaatnummer: 20260108-0001454104-RES-10

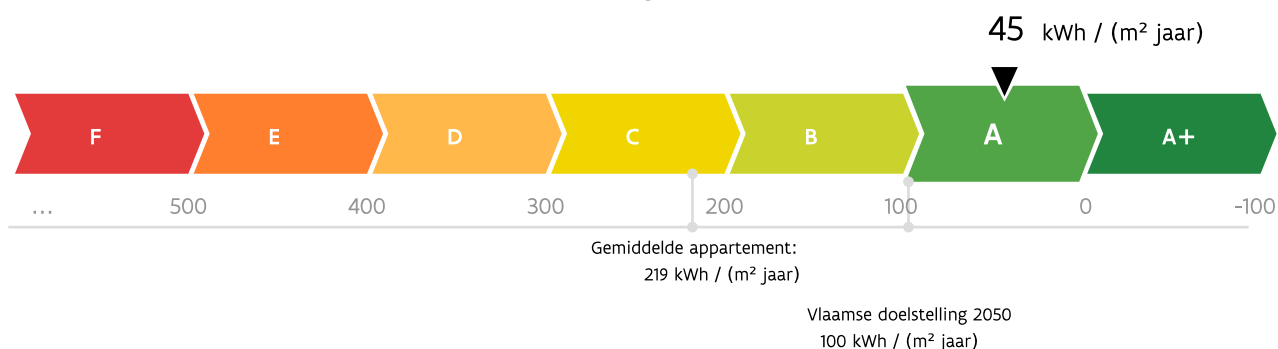
## Energie label

De energiescore en het energielabel van dit appartement zijn bepaald via een theoretische berekening op basis van de bestaande toestand van het gebouw. Er wordt geen rekening gehouden met het gedrag en het werkelijke energieverbruik van de (vorige) bewoners. Hoe lager de energiescore, hoe beter.

45 kWh/(m<sup>2</sup> jaar)

A

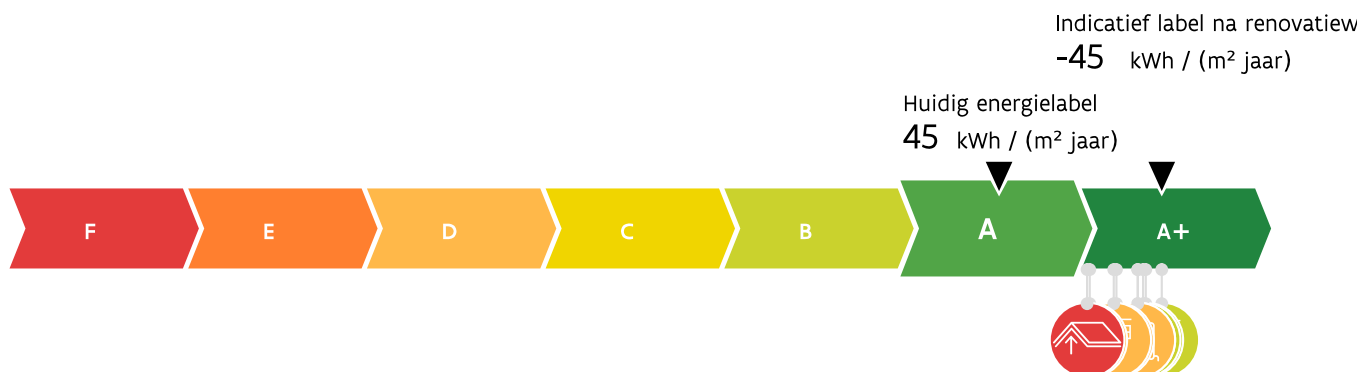
## Energie label na uitvoering van de aanbevelingen

Als u beslist om uw appartement stapsgewijs te renoveren in de hierboven gesuggereerde volgorde, geeft de onderstaande energieschaal een overzicht van waar uw appartement zich na elke stap zal bevinden op de energieschaal. Verandert u de volgorde, dan verandert ook de impact van elke maatregel. Dat kan hier niet weergegeven worden.

Bij de plaatsing van een installatie op zonne-energie zal het energielabel nog verder verbeteren.
