**RAPPORT N° 1054675**

**RAPPORT DE CONTRÔLE D'UNE INSTALLATION ELECTRIQUE DOMESTIQUE  
A BASSE ET A TRES BASSE TENSION**

**Adresse de l'installation électrique faisant l'objet de la visite : Rue Sainte Barbe 120/17 – 1400 Nivelles**

- Visite de contrôle d'une installation électrique domestique demandée dans le cadre d'une vente (Chapitre 6.5)

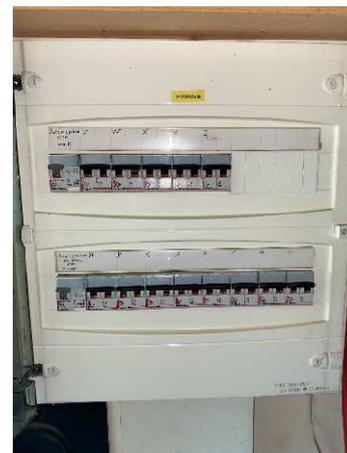
**Tableau électrique principal**

**2005** : La tension d'alimentation doit être indiquée clairement de manière apparente sur chaque tableau de répartition et de manœuvre (sous-section 3.1.3.3).

**2006** : Pictogramme d'avertissement contre les dangers électriques à placer
