## Elektrische installaties op laagspanning en op zeer lage spanning (Boek 1 - KB 8/09/2019) - Algemene Directie Energie

📍 Plaats van het onderzoek: TERWOUWENSTRAAT 39 3800 SINT-TRUIDEN België

📄 Aard onderzoek: Inspectiebezoek voor verkoop oude installatie (Boek 1 8.4.2)

## CONTROLLERAPPORT VAN EEN INSTALLATIE ELEKTRISCHE LAAGSPANNING

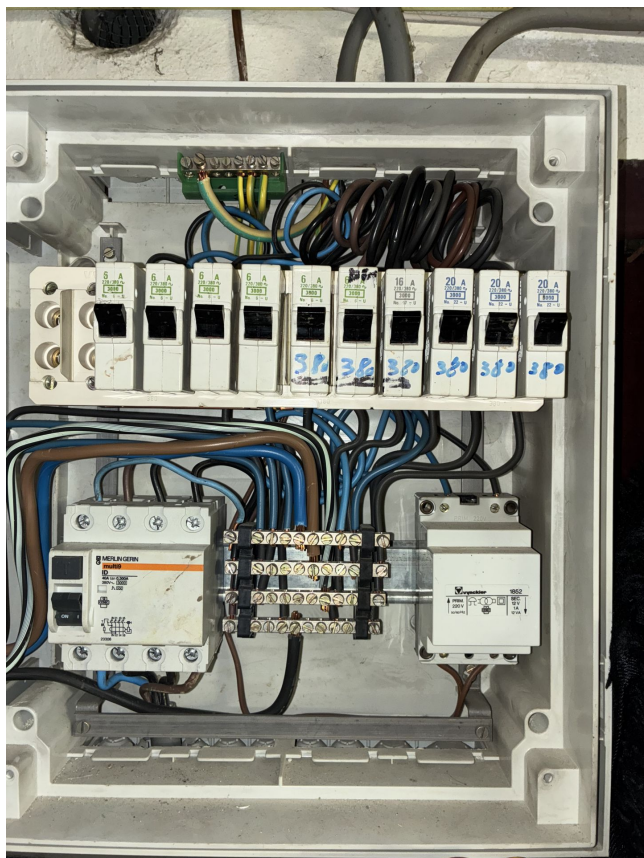
| Aantal | Beveiliging | Doorsnede | Referentie verdeelbord |
|---|---|---|---|
| 4 | 1P 6A | 2,5 | Bord 1 |
| 2 | 1P 6A | 1,5 | |
| 1 | 1P 16A | 2,5 | |
| 3 | 1P 20A | 2,5 | |

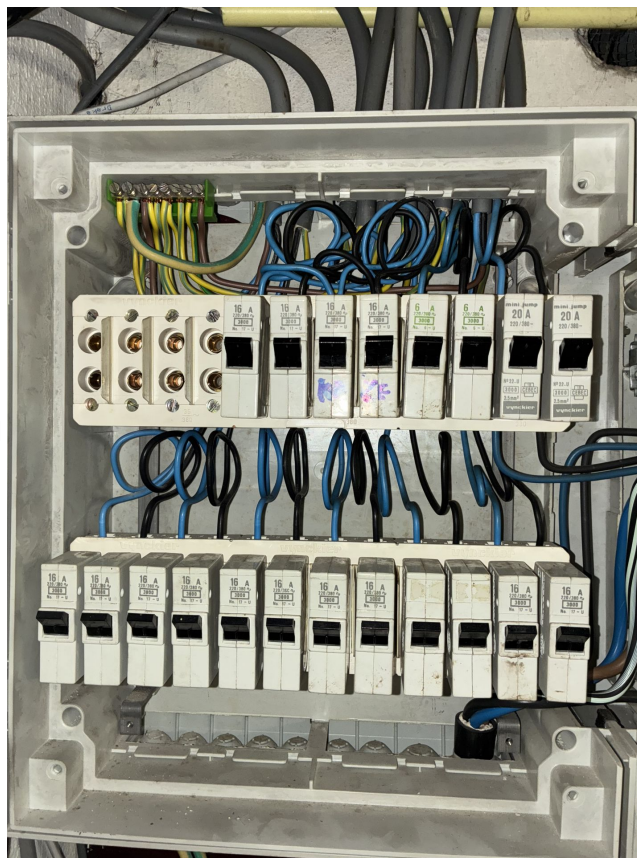
| Aantal | Beveiliging | Doorsnede | Referentie verdeelbord |
|---|---|---|---|
| 12 | 1P 16A | 1,5 | Bord 2 |
| 2 | 1P 6A | 2,5 | |
| 2 | 1P (niet leesbaar) | 2,5 | |

| Aantal | Beveiliging | Doorsnede | Referentie verdeelbord |
|---|---|---|---|
| 2 | 1P 16A | 1,5 | |

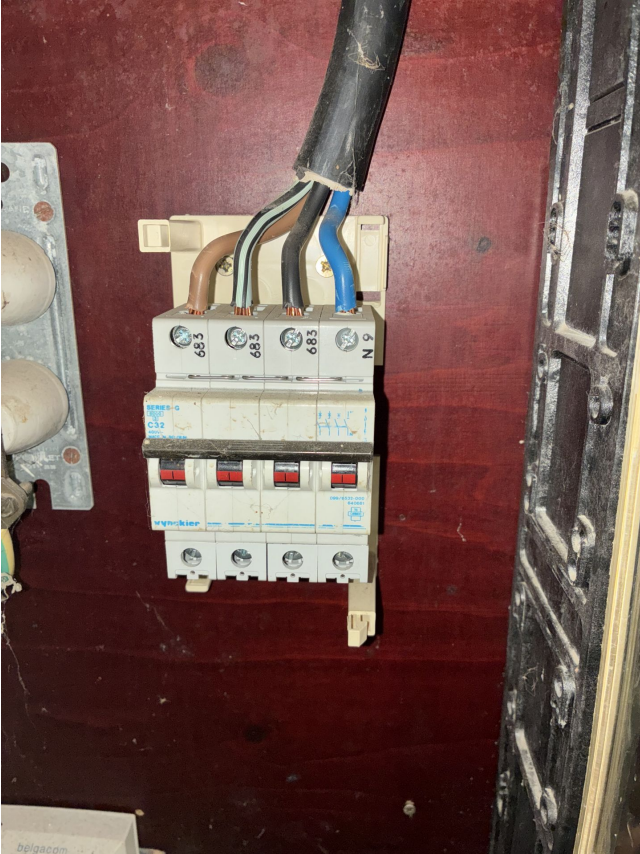
| Bewoordingen | Foto |
|---|---|
| Bord 3 | |

| Aantal | Beveiliging | Doorsnede | Referentie verdeelbord |
|---|---|---|---|
| 1 | 4P C32A (reserve) | | Bord 3 |

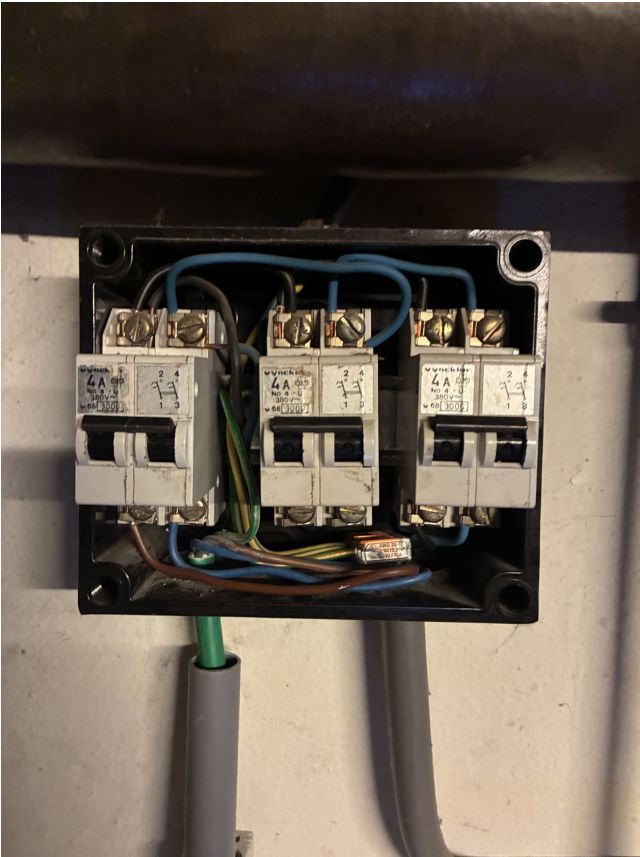
| Bewoordingen | Foto |
|---|---|
| Bord 4 | |

| Aantal | Beveiliging | Doorsnede | Referentie verdeelbord |
|---|---|---|---|
| 3 | 2P 4A | 2,5 | Bord 4 |

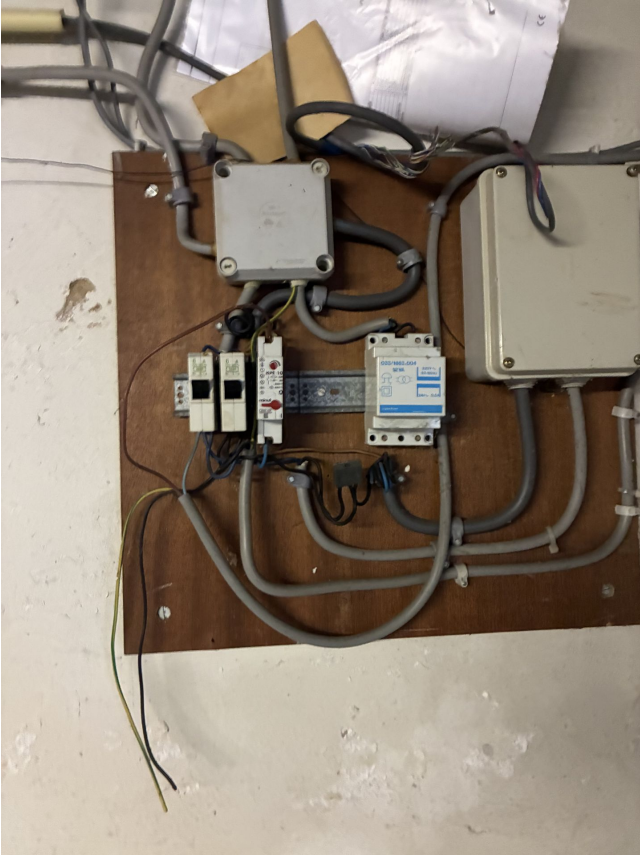
| Bewoordingen | Foto |
|---|---|
| Bord 5 | |

| Aantal | Beveiliging | Doorsnede | Referentie verdeelbord |
|---|---|---|---|
| 2 | 1P 6A | 1,5 | Bord 5 |

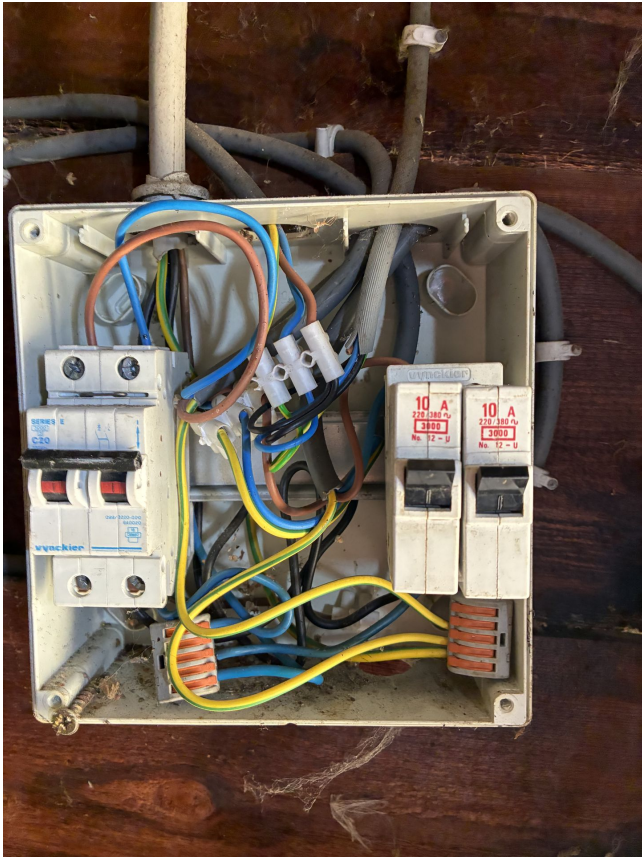
| Aantal | Beveiliging | Doorsnede | Referentie verdeelbord |
|---|---|---|---|
| 1 | 2P C20A | 2,5 | Bord 6 |
| 2 | 1P 10A | 1,5 | |
