Rapport de contrôle d'installations électriques à basse et à très basse tension

RÉF. 135/2024/59327/02:1

DATE DU CONTRÔLE **26/03/2024** AGENT VISITEUR **Jean-Philippe Carnoy**
ADRESSE DU CONTRÔLE **rue de Bosnie 33 - 1060 Sint-Gillis** TYPE DE CONTRÔLE **Visite de contrôle vente ancienne installation (8.4.2)**

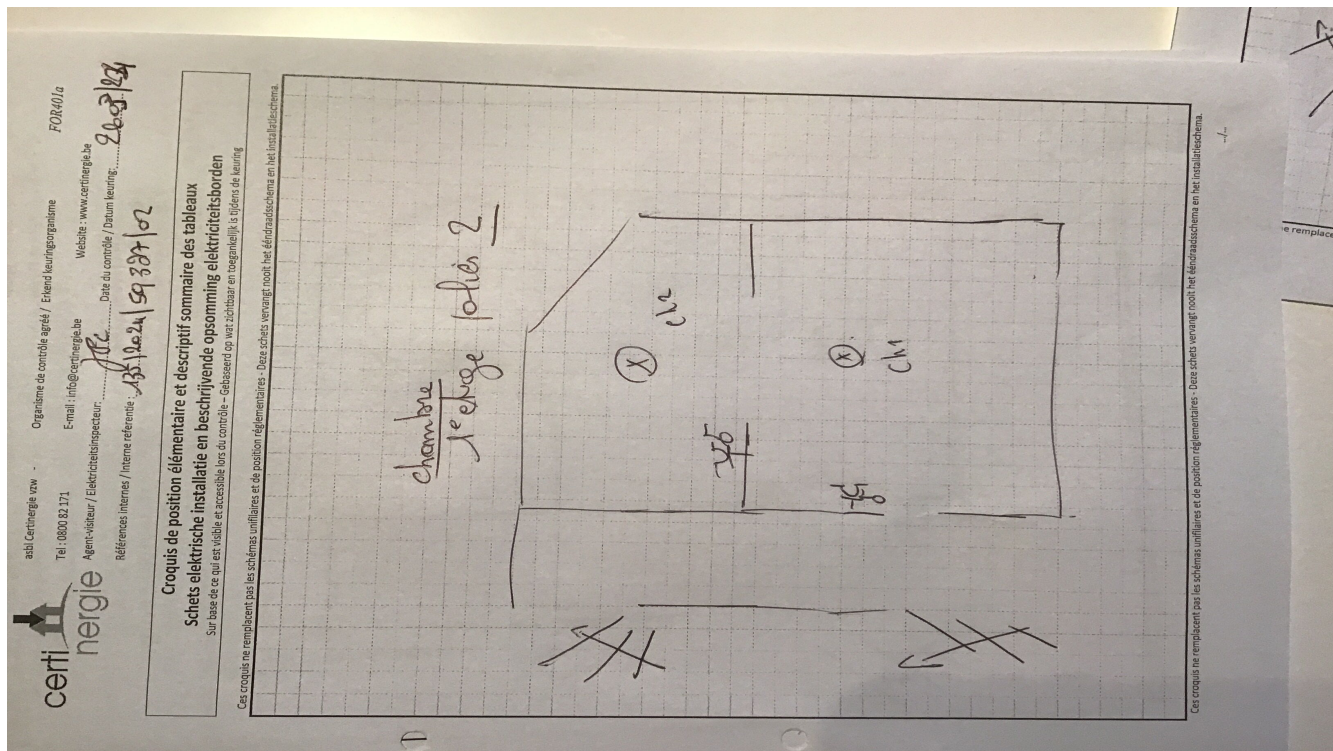
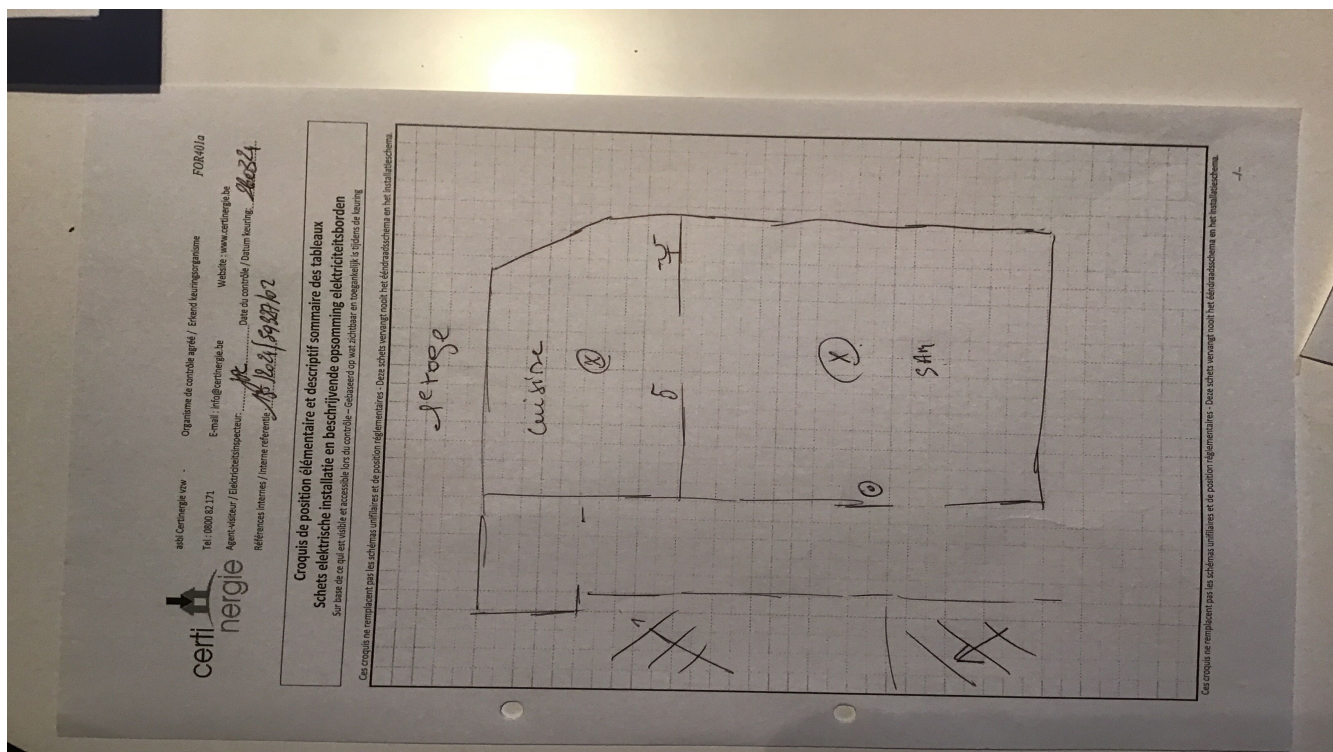
Croquis de position élémentaire et descriptif sommaire des tableaux

sur base de ce qui est visible et accessible lors du contrôle
Note : ces croquis ne remplacent pas les schémas unifilaires et de position réglementaires
