## Controlebezoek – Periodiek [Hfst 6.5]

**Verslagnummer:** 21/03102023/27311/1/1

Itegemseweg 19, 2222 Wiekevorst

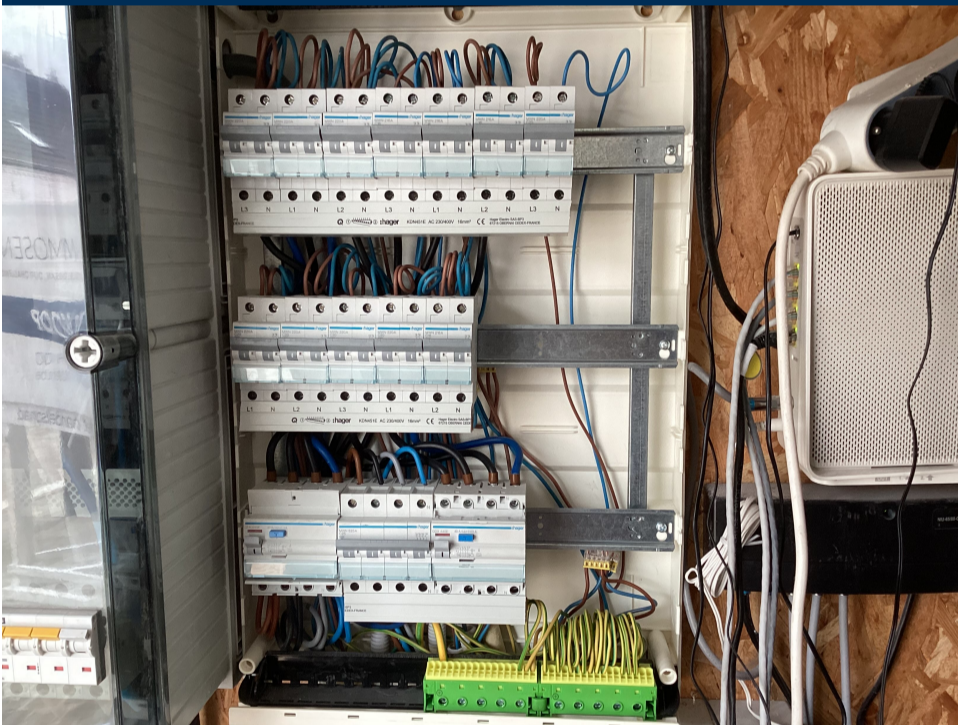
## Elektrisch bord

- Het verdeelbord is onvoldoende gemarkeerd. Individuele markering, voedingsspanning en/of gevarendriehoek ontbreken. - oAfd 3.1.3.3; Afd 9.4.1
- het eendraadsschema en situatieplan zijn niet aanwezig. - oAfd 3.1.2.1
- De kringen, de onderbrekingstoestellen en of de beschermingstoestellen zijn niet duidelijk en zichtbaar gekenmerkt. - Afd 3.1.3
- De kringen die de wasmachine, vaatwasmachine, droogkast voeden, zijn niet voorzien van een (zeer) hoog gevoelige differentieelstroombeschermingsinrichting. - oAfd 4.2.4.3.b
- De sectie van de geleiders is niet conform. - oAfd 4.4.1.5; oAfd 5.2.1.2; Afd 8.2.1 – 8.2.2
- De isolatieweerstand van de installatie is onvoldoende. - oAfd 6.4.5.1
