710 - INSP
 ISO/IEC 17020
 Origineel verslag

Verkoop [Afd 8.4.2]

Verslagnummer: 18/04102024/39070/1/1

Herentalsebaan 423, 2100, Antwerpen (België)
 (3e verdiep links bus 8)

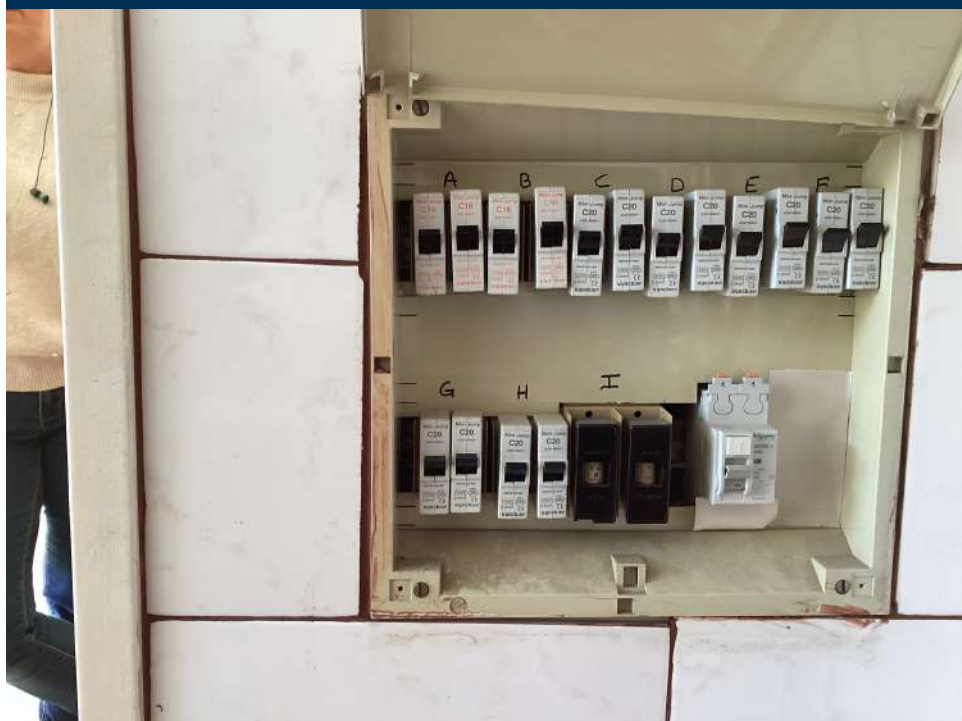
Elektrisch bord

- De aardingsonderbreker moet gemakkelijk toegankelijk zijn. –oAfd 5.1.5.2
- De aardingsonderbreker is niet conform of afwezig. – oAfd 5.4.3.5
- De aarding van de stopcontacten zijn niet aangesloten op de aardingsgeleider. oAfd 5.3.5.2.b

- Hoofdbeschermingsgeleider loopt in de voedingskabel.
- Het verdeelbord is onvoldoende gemarkeerd. Individuele markering, voedingsspanning en/of gevarendriehoek ontbreken. - oAfd 3.1.3.3; Afd 9.4.1

- Er is geen deur aan het bord. oAfd 4.2.2.3; oAfd 4.2.2.1.b; oAfd 5.3.5.1
- het eendraadsschema en situatieplan zijn niet aanwezig. – oAfd 3.1.2.1
- Het elektrische bord beschikt niet over een afdoende beschermingsplaat [oAfd 5.3.5.1]

- De houders van de penautomaten zijn niet uitgerust met een kaliberstuk. – oAfd 5.3.5.5.a
- Stroombaan naar bord boven afzekeren.
- Aansluitingen en samenvoegingen, verbindingen of aftakkingen van kabels werden niet uitgevoerd in overeenstemming met de regels van de kunst. – oAfd 5.1.1.2; Afd 1.4.1 - 1.4.2; Afd 5.2.6
