P.V. N° ABI-BTD-29-04-24-25140-VE

RAPPORT DE CONTRÔLE D'UNE INSTALLATION ÉLECTRIQUE DOMESTIQUE A BT/TBT
(A.R. DU 08/09/2019 - LIVRE 1 - 4.2.3.2 - 4.2.4.3 - 5.3.5.2 - 5.4.2.1 - 5.4.3.6 - 5.4.4 - 7.1 - 7.2.5.1)

VISITE DE CONTRÔLE D'UNE INSTALLATION EXISTANTE
(A.R. DU 08/09/2019 - LIVRE 1 - 2.11.2 + 6.5)

Objet	Habitation	Maison

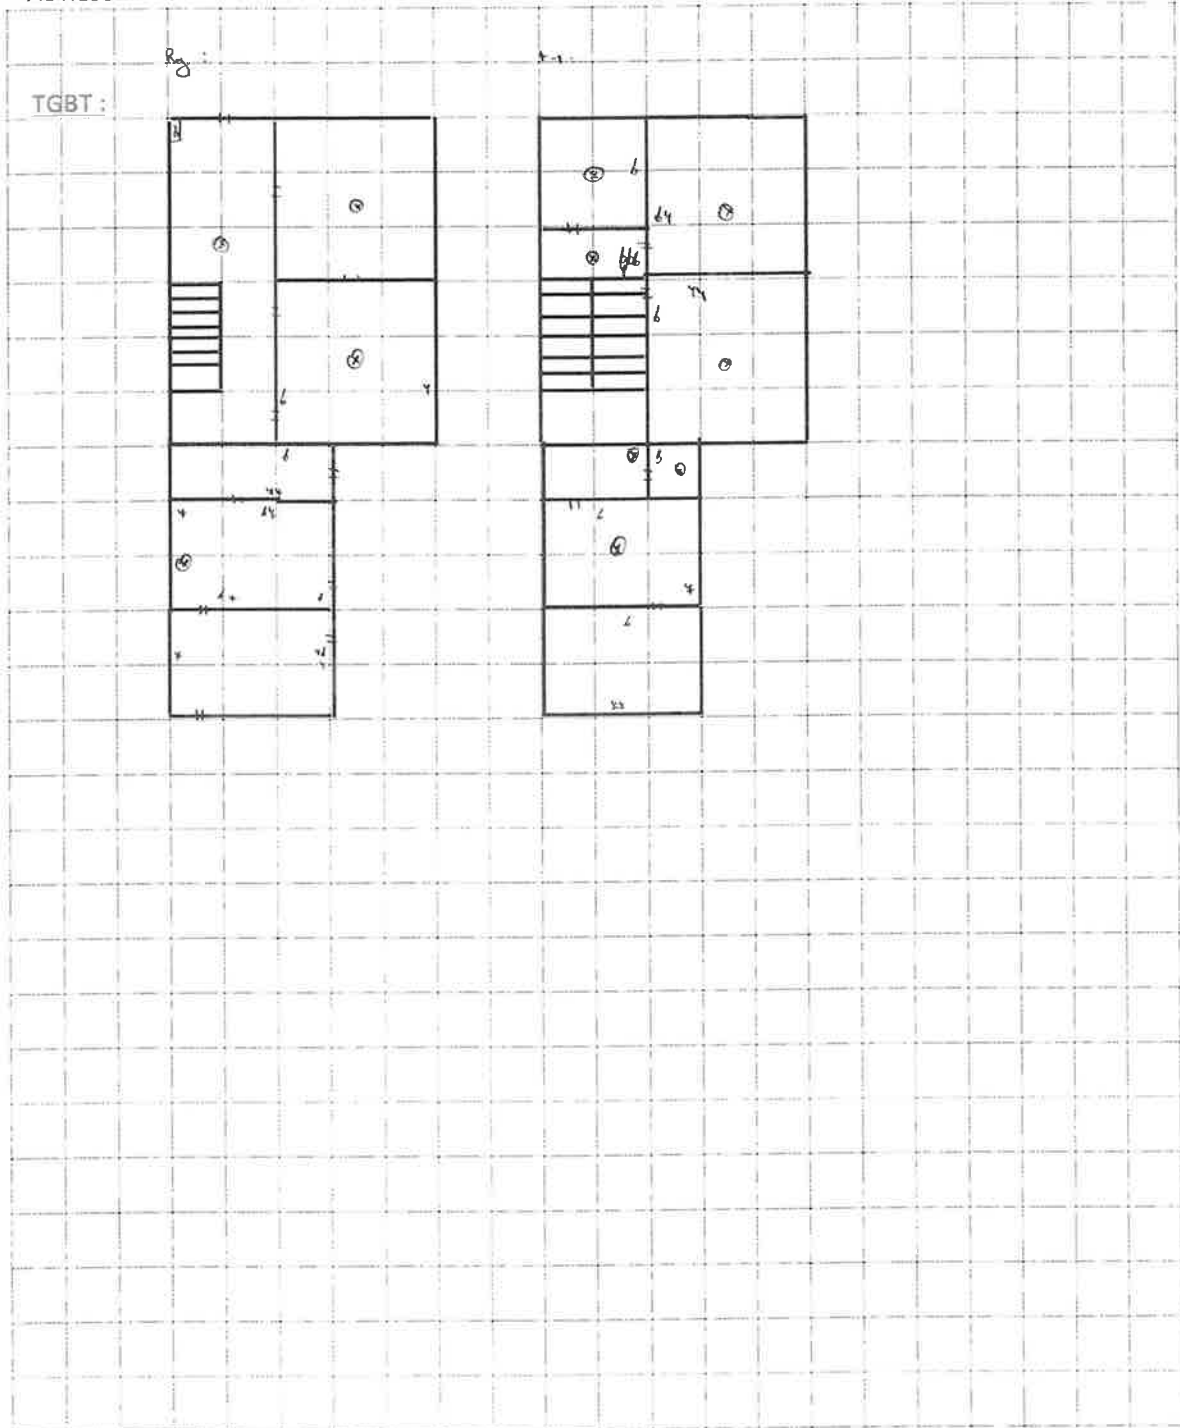
Ce croquis n'a pour but que de fixer, au moment du contrôle, l'étendue de l'installation ou de la partie de l'installation initiée avant octobre 1981. Il ne peut en aucun cas remplacer le schéma unifilaire ou le plan de position dont l'absence au moment du contrôle constitue une infraction.
