Rapport de contrôle d'installations électriques à basse et à très basse tension

RÉF. 83/2024/73515/01:1

DATE DU CONTRÔLE ADRESSE DU CONTRÔLE 29/07/2024 (14:08 - 14:49) Rue de la Maladrée 30 - 7110 Houdeng-Goegnies

TYPE DE CONTRÔLE Visite de contrôle vente ancienne installation (8.4.2.)

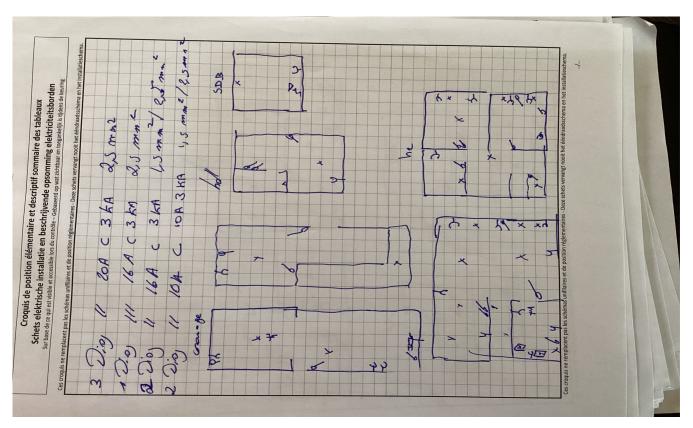
Croquis de position élémentaire et descriptif sommaire des tableaux

sur base de ce qui est visible et accessible lors du contrôle Note : ces croquis ne remplacent pas les schémas unifilaires et de position réglementaires
