## Rapport de contrôle d'installations électriques à basse et à très basse tension

RÉF. 44/2023/86354/01:1

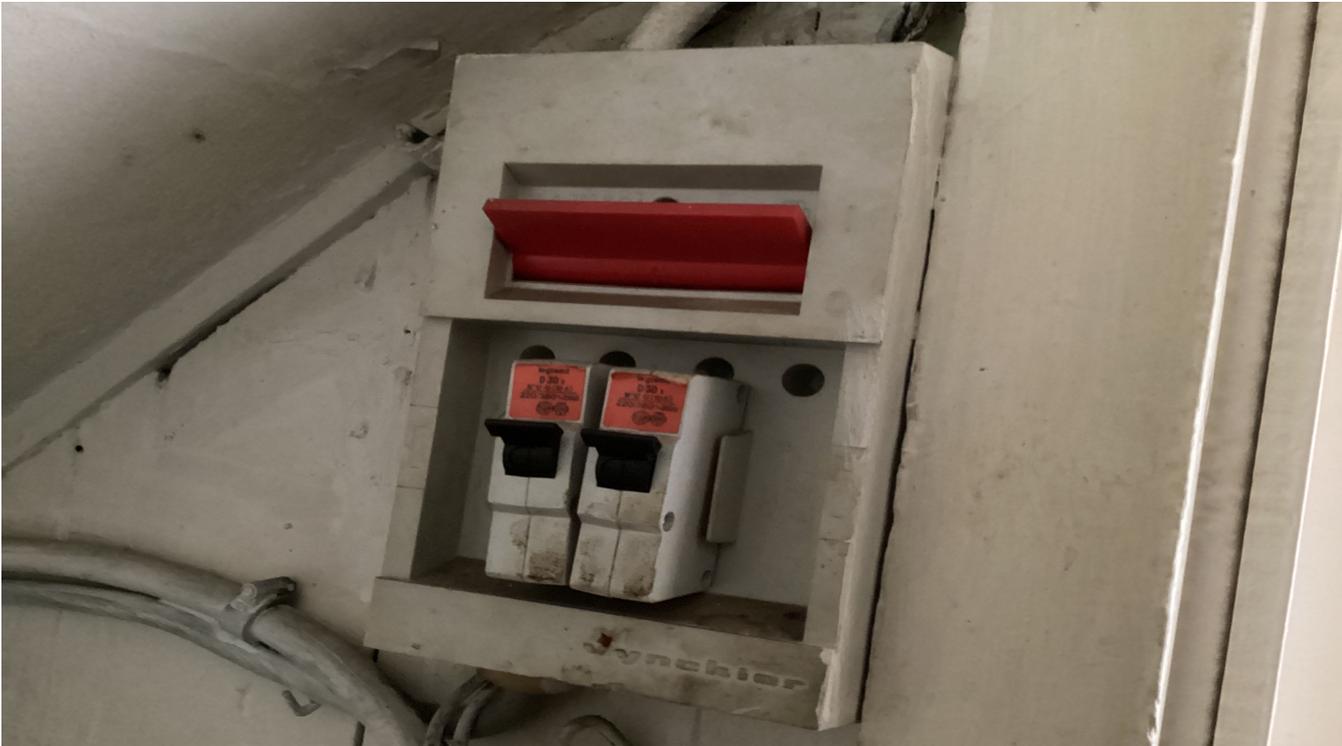
Croquis de position élémentaire et descriptif sommaire des tableaux

sur base de ce qui est visible et accessible lors du contrôle  
 Note : ces croquis ne remplacent pas les schémas unifilaires et de position réglementaires
