DE INSTALLATIE IS NIET CONFORM

Verslagnummer: 0508-200312-02 Datum van het onderzoek: 12/03/2020
Extra controledatums:

ADRES INSTALLATIE: ERFGENAMEN VANDELOOK
TERVANTSTRAAT 205
3583 PAAL

Onderzoek volgens: AREI art. 276bis
Aard van het onderzoek: Controlebezoek

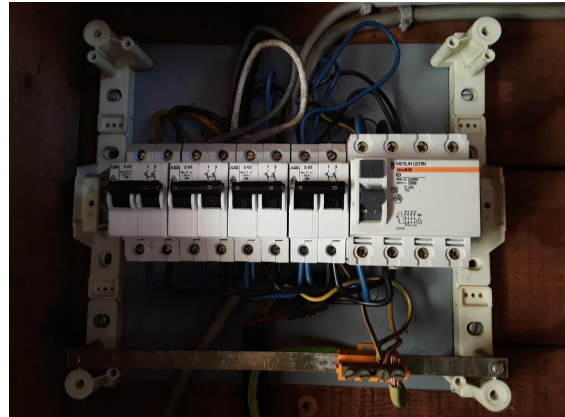
Visualisatie van de installatie

bord1:
Differentieelschakelaar: 4P 40 A 30 mA type A
3 kringen XVB 2,5 mm² aut. 16 A 2P
1 kringen XVB 2,5 mm² aut. 20 A 2P
