Rapport de contrôle d'installations électriques à basse et à très basse tension

RÉF. 44/2025/115916/D01:1

DATE DU CONTRÔLE 03/09/2025 (9:00 - 9:50) AGENT VISITEUR Jean François Nibus
 ADRESSE DU CONTRÔLE Rue des Taillis 6 - 4577 Modave TYPE DE CONTRÔLE Visite de contrôle vente ancienne installation (8.4.2.)

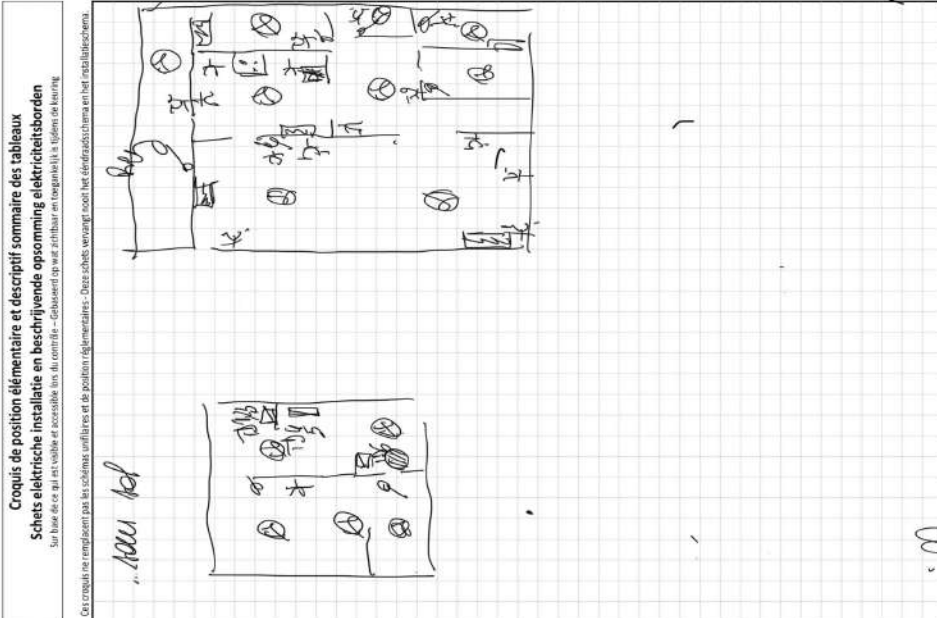
sur base de ce qui est visible et accessible lors du contrôle
 Note : ces croquis ne remplacent pas les schémas unifilaires et de position réglementaires

Croquis de position élémentaire et descriptif sommaire des tableaux
Schets elektrische installatie en beschrijvende opsomming elektriciteitsborden
 Sur base de ce qui est visible et accessible lors du contrôle - Gebaseerd op wat zichtbaar en toegankelijk is tijdens de keuring
 Ces croquis ne remplacent pas les schémas unifilaires et de position réglementaires - Deze schets vervangt nooit het éénadradschema en het installatieschema.
