Rapport de contrôle d'installations électriques à basse et à très basse tension

RÉF. 151/2024/69924/01:3

DATE DU CONTRÔLE 24/06/2024 (9:37 - 10:45) AGENT VISITEUR Soufian Rozaine
ADRESSE DU CONTRÔLE Clos Victor Gilsoul 3 - 1200 Woluwe-Saint-Lambert TYPE DE CONTRÔLE Visite de contrôle vente ancienne installation (8.4.2.)

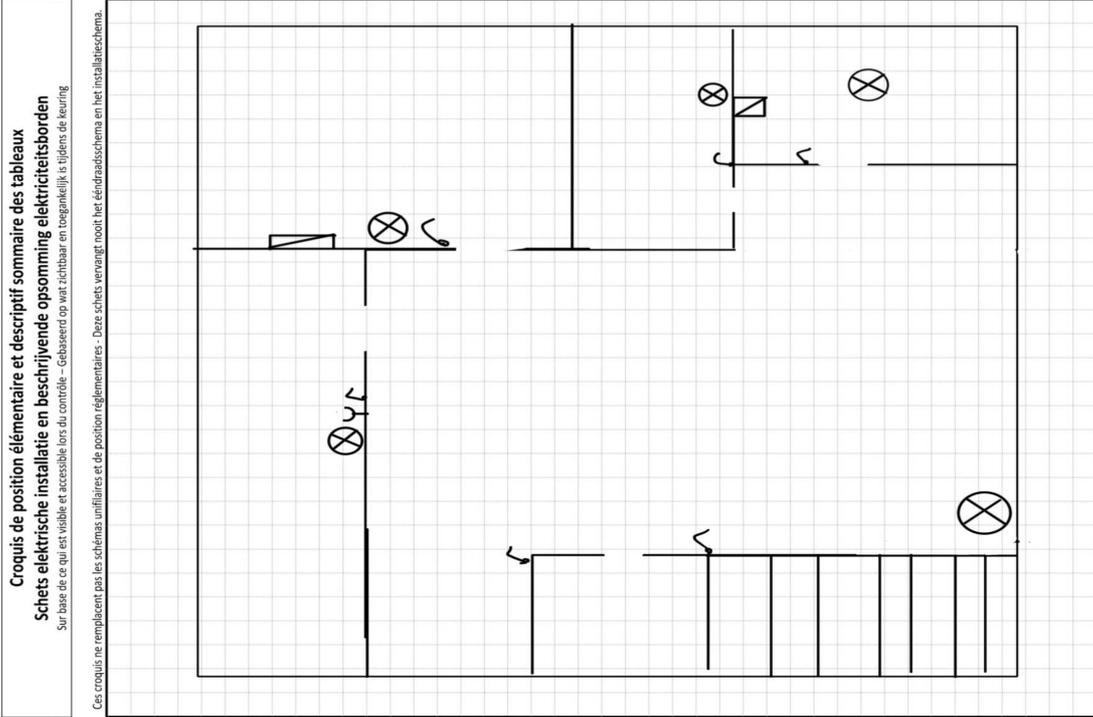
Croquis de position élémentaire et descriptif sommaire des tableaux

sur base de ce qui est visible et accessible lors du contrôle
 Note : ces croquis ne remplacent pas les schémas unifilaires et de position réglementaires
